井上家住宅の家相図

— 建物の修理を通してわかったこと —

公益財団法人文化財建造物保存技術協会
事業部 管理室 管理課
技術主任 小嶋 はるか

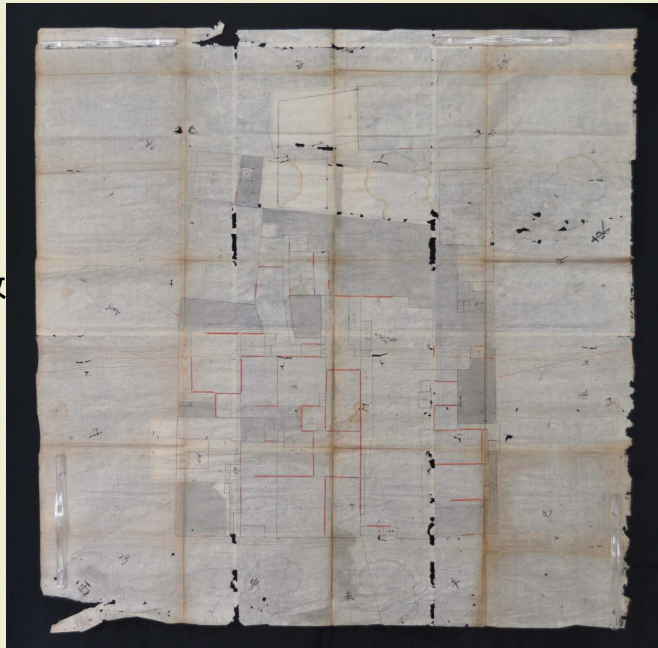
井上家住宅の家相図

- ・重要文化財^{つかけり}附指定
(井上家所蔵)
- ・横950mm × 縦955mm
- ・326mm × 473mmの
和紙6枚、半端分3枚
を継いで作製
- ・年代・作者無記入

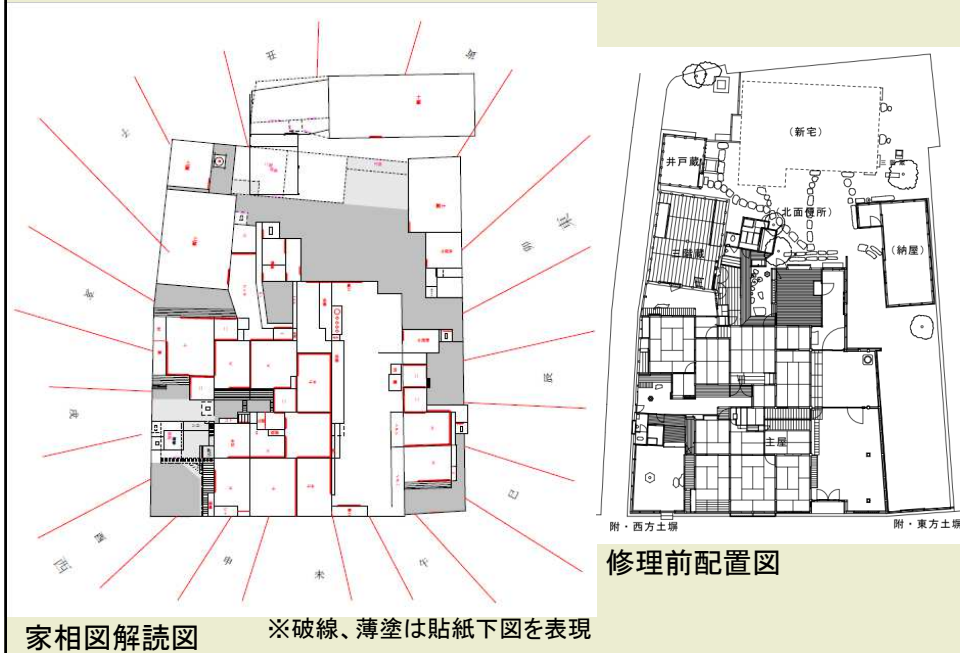
家相図解説図

※破線、薄塗は貼紙下図を表現

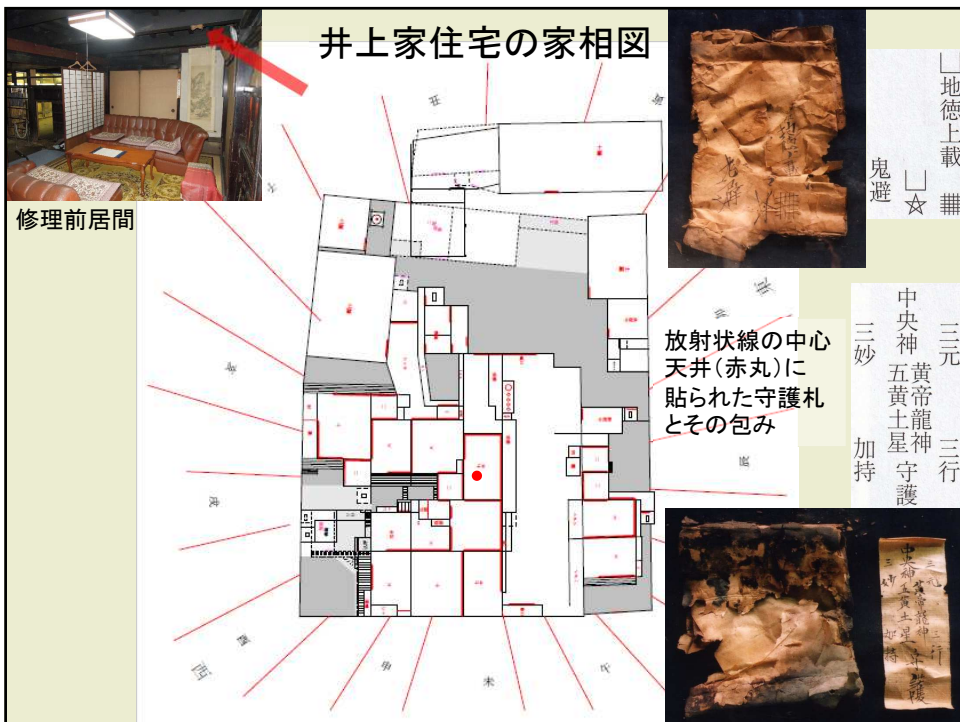
修理前居間

地徳上載 兼
鬼避 ☆

三元 三行
中央神 黄帝龍神
五黄土星 守護
三妙 加持

放射状線の中心天井(赤丸)に貼られた守護札とその包み

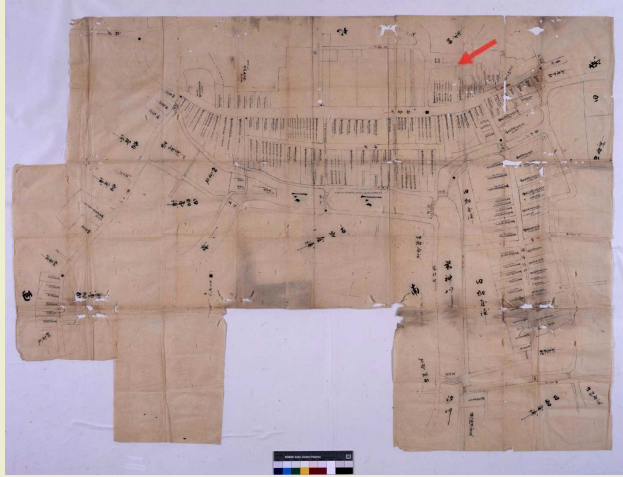
水夫屋敷図 寛政3年(1791)か

倉敷市総務課歴史資料整備室所蔵
小野家文書

・「水夫屋敷図」(寛政3年<1791>か)より後、北側を敷地内に取り込み大蔵を建築(または取得)

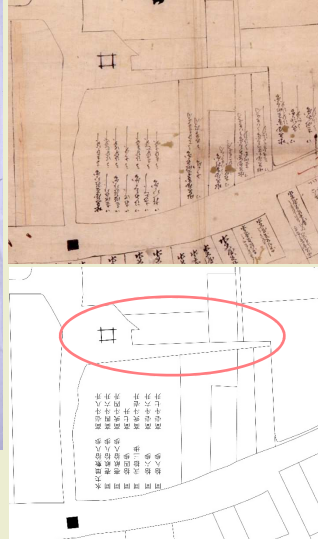
井上家部分(矢印)拡大

敷地裏
道が奥まで続く

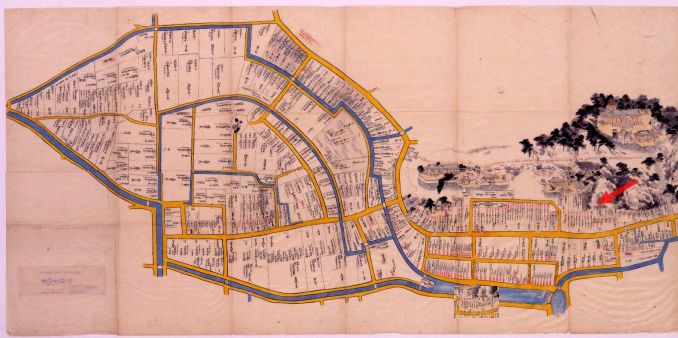
倉敷村本田小割絵図
三 文久3年(1863)

大橋紀寛家文書

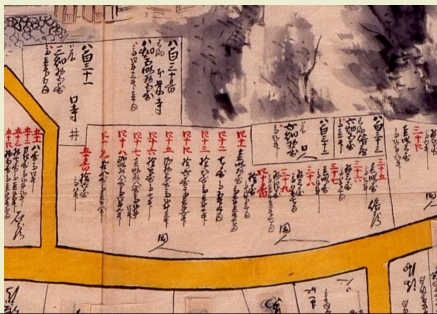
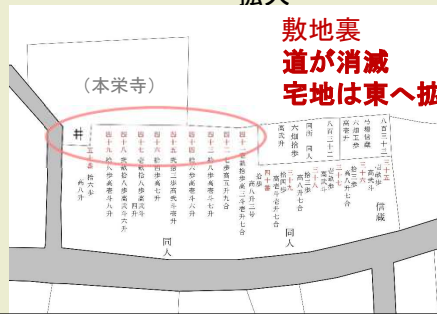
井上家部分(矢印)
拡大

敷地裏
道が消滅
宅地は東へ拡大

門 蔵

出入口(裏門)

大蔵: 明治初め頃までに撤去
(近隣へ曳家か)
門蔵: 平成9年(1997)解体
建築年代不明、井戸蔵より後
だが井戸蔵も建築年代不明

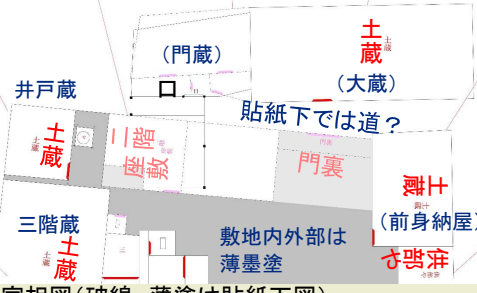
門蔵2階
井戸蔵・三階蔵

↑第15世井上昌氏撮影 昭和55年(1980)頃
←『PROCESS: Architecture』第31号
(プロセア-キテクチュア、1982年)

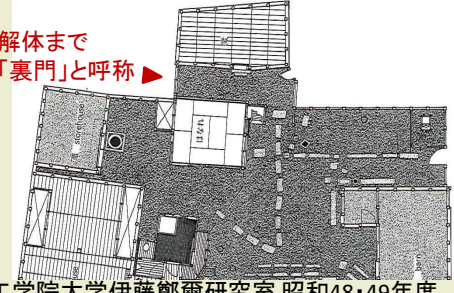
家相図(破線、薄塗は貼紙下図)

解体まで
「裏門」と呼称

工学院大学伊藤鄭爾研究室 昭和48・49年度
(1973・74)実測図(部分) 工学院大学図書館

主屋 西面湯殿及び便所

家相図: 門蔵廻りと同様、
貼紙で大規模に修正し
図は他の部分に比べ簡素
→両者とも既存ではなく
この家相図で建築を検討か

文化3年(1806)に座敷等模様替 → 西面湯殿及び便所も同じ頃増築?
(参考)
井上家第9世(五蔵)・第10世(三郎右衛門)各夫婦が、小沢庵庵亡き後師事した小川萍流は、
文化6年8月24日～翌年2月4日まで4のつく日に歌会を11回開き、出席者に井上家一族が多い
→宮崎屋(井上家)が逗留先で歌会の会場か?
『新修倉敷市史 第四巻 近世(下)』(倉敷市史研究会編、山陽新聞社、平成15年)

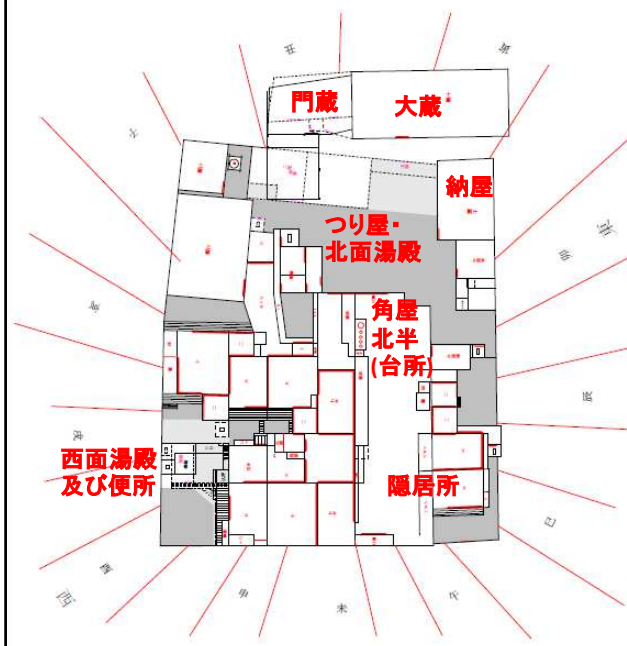
家相図製作年代(推定)

修理・復原後平面図

文化3年(1806)墨書 → 座敷

・隠居所(修理前撤去)を増築
寛政7年(1795)第9世五蔵隠居
→寛政頃?(1789~1801)

・門蔵(平成9年<1997>解体)、西面湯殿及び便所の普請を当図で検討、新築
→文化3年頃(1806)?

・その後、つり屋・北面湯殿建替(天保7年<1836>頃)
・同じ頃、角屋北半(台所)建替
・納屋建替(天保13年<1842>頃)

↓
寛政4年(1792)~
天保6年(1835)頃の製作か

(参考)上記期間の五黄土屋(守護札)の年: 寛政9年(1797)、文化3年(1806)、同12年(1815)、文政7年(1824)、天保4年(1833)

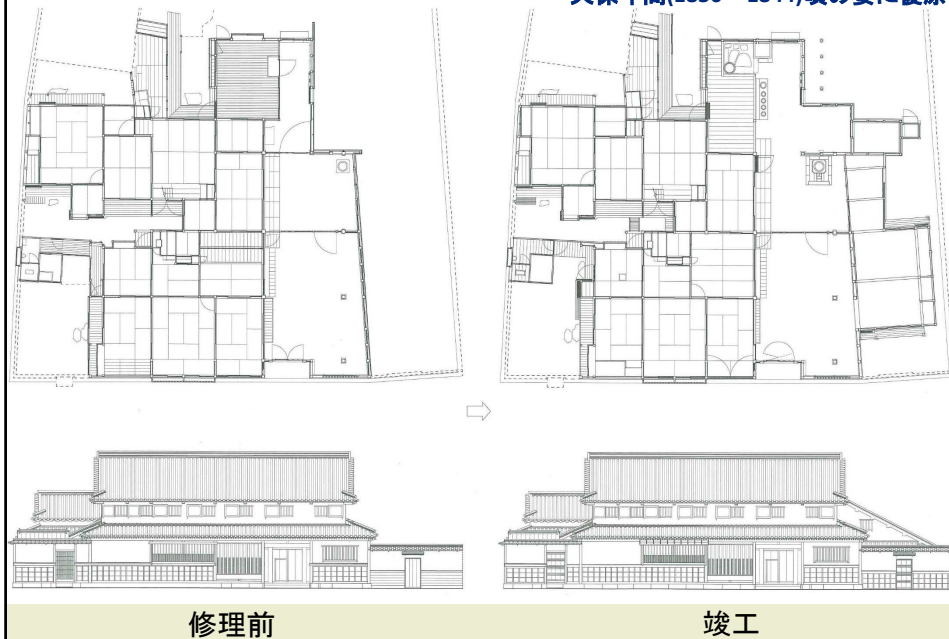
主屋の現状変更

天保年間(1830~1844)頃の姿に復原

修理前

竣工
