断熱改修ワークショップの実施結果

普及啓発事業：断熱改修ワークショップの実施

- ・ **場所・日時** : 倉敷市立緑丘小学校 令和4年12月27日 9時～15時
- ・ **参加者** : 学校の児童・保護者、先生等（合計31名）
- ・ **目的** : 断熱改修作業を体験し、室温や消費電力の変化を感じることで、断熱の重要性を知る
- ・ **作業内容** :

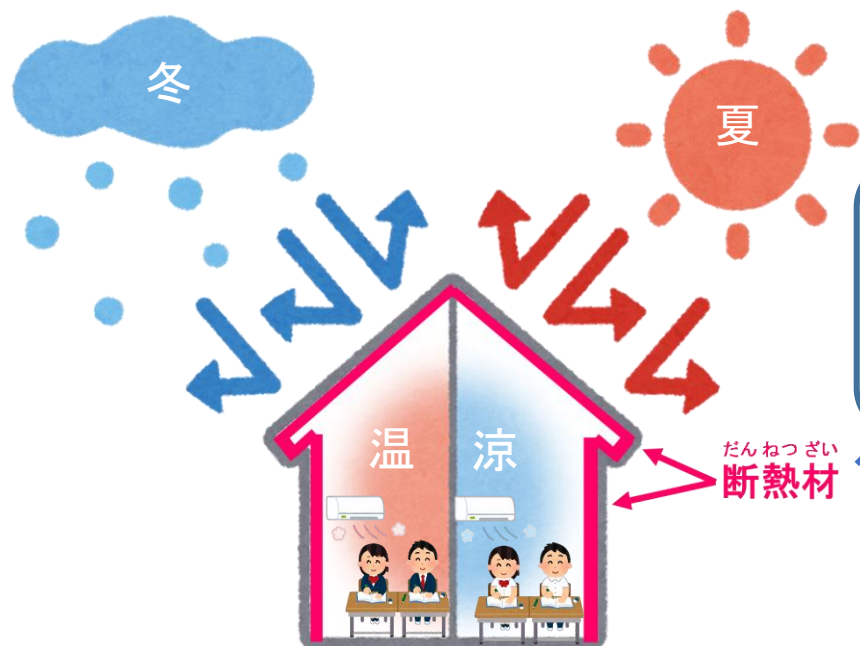
建物の外気に面している部分（天井・壁等）に断熱材を取り付け、
屋内の温熱環境を改善する。

建物に断熱材を取り付けることで空調負荷を
軽減し、省エネかつ快適な室環境へ改修する。

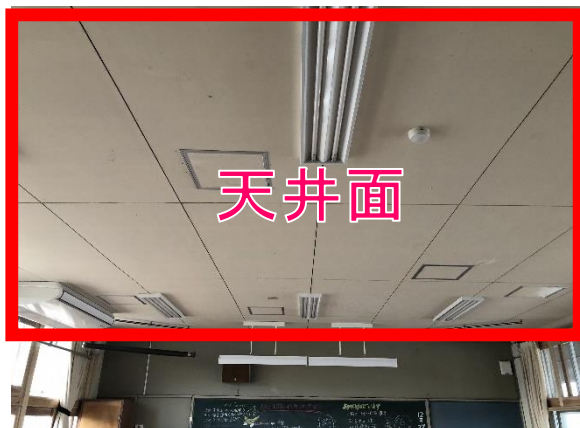
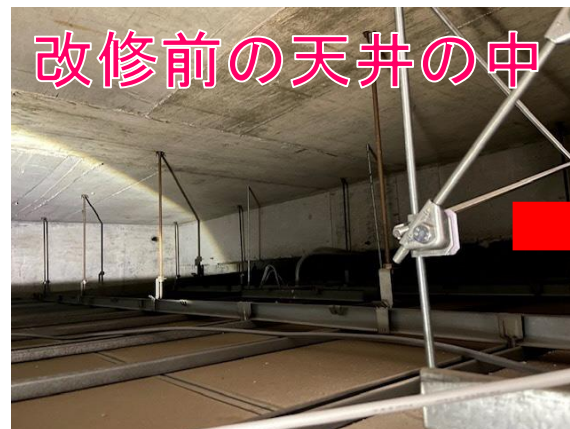
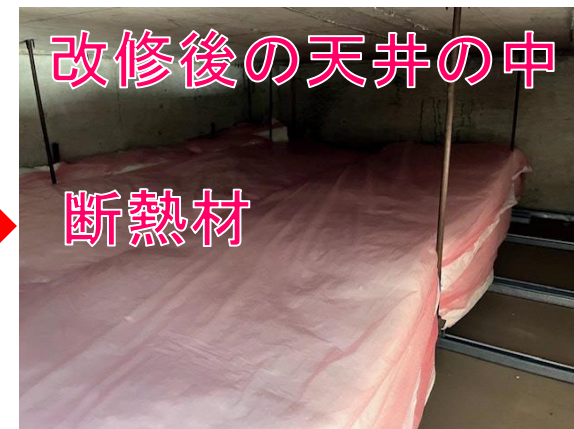
天井面：天井裏全体に断熱材を敷き詰めた

天井裏にグラスウール断熱材を敷き詰めることで、屋上からの熱移動を和らげた。

※ワークショップは児童の参加が多く、天井面への断熱材取付は危険だったため、ワークショップでは行わず、協力工務店による事前改修とした。

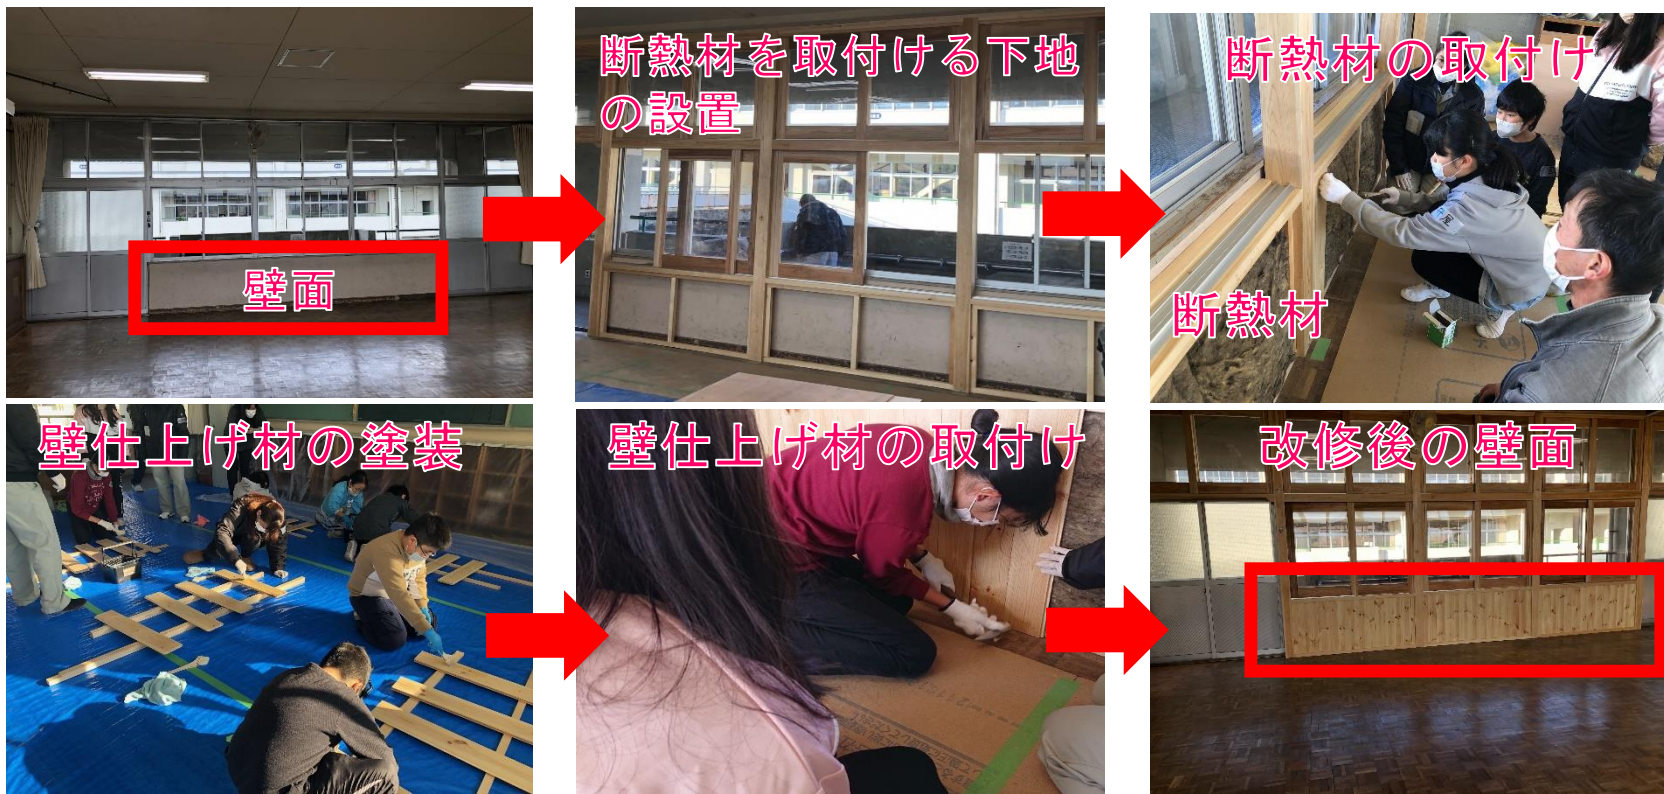
壁面：既存の壁面に断熱材を設置し、仕上げ材（木板）により壁を仕上げた。

屋外に面している壁面に数種類の断熱材を取付け、壁面からの熱移動を和らげた。

※ワークショップ作業は断熱材の切断・取付、仕上げ材の塗装・取付とし、下地は協力工務店による事前改修とした。

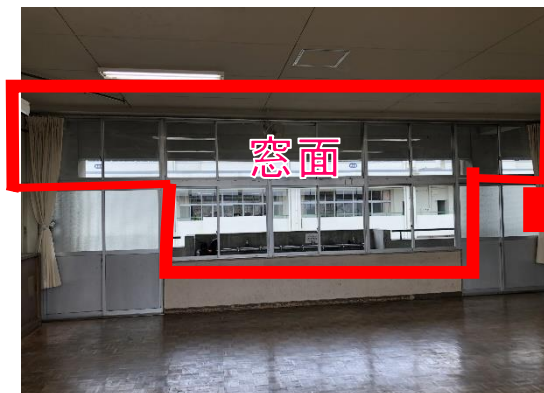
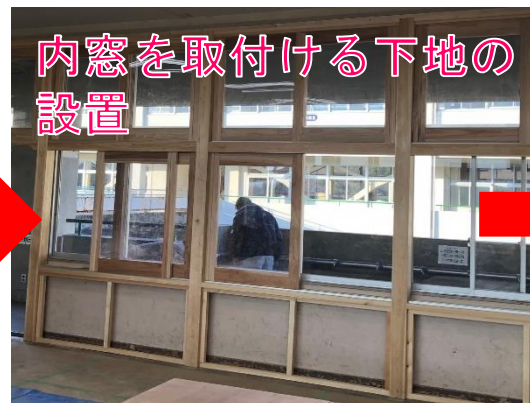
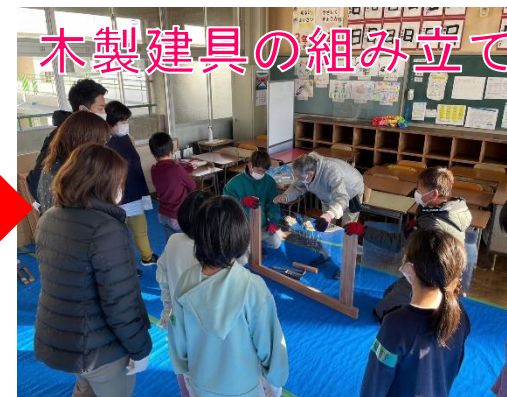
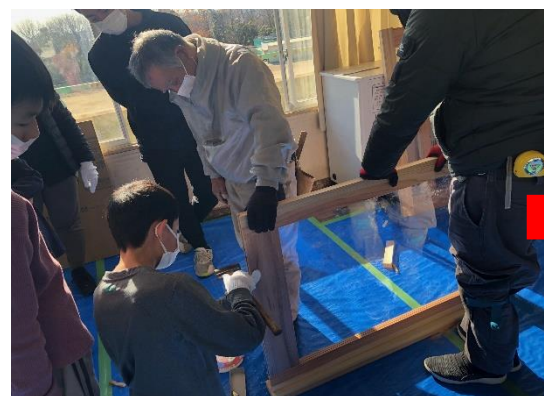
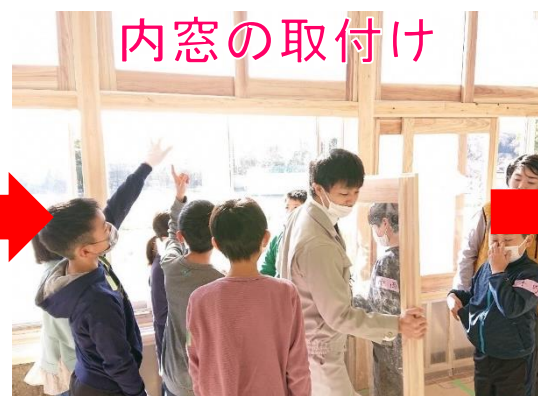
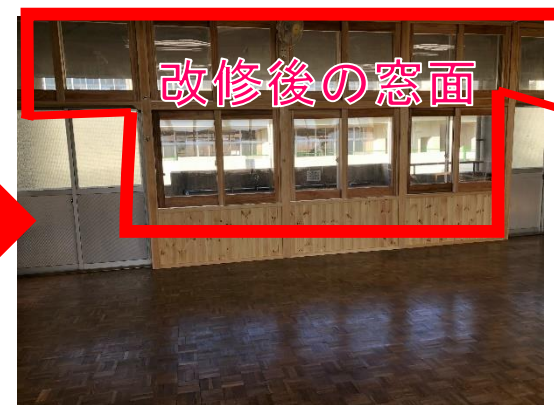
窓面：木製の建具を組み立て、既存の窓の内側に内窓を設置した。

二重のポリカーボネード板により制作した木製建具を設置し、窓面からの熱移動を和らげた。

※ワークショップ作業は数枚の木製建具の組み立て・取付とし、下地や高所作業になる欄間の組み立て・取付は協力工務店による事前改修とした。

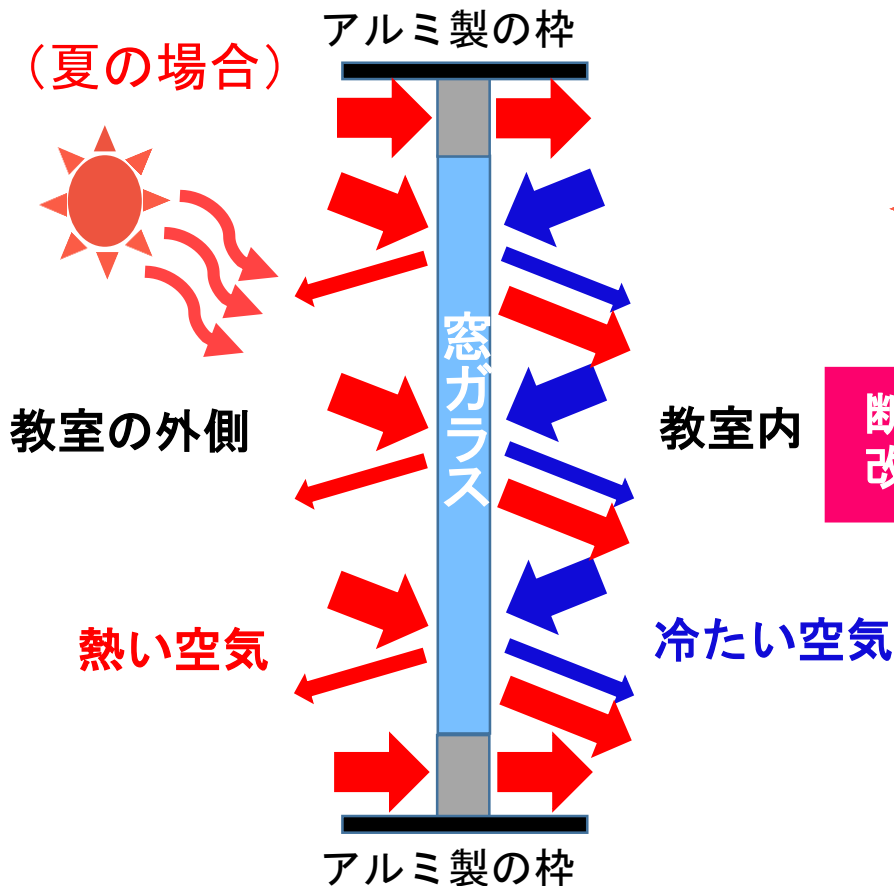
断熱改修前の教室の窓

窓ガラス1枚のみの場合、屋内～屋外での熱移動が行われやすい。

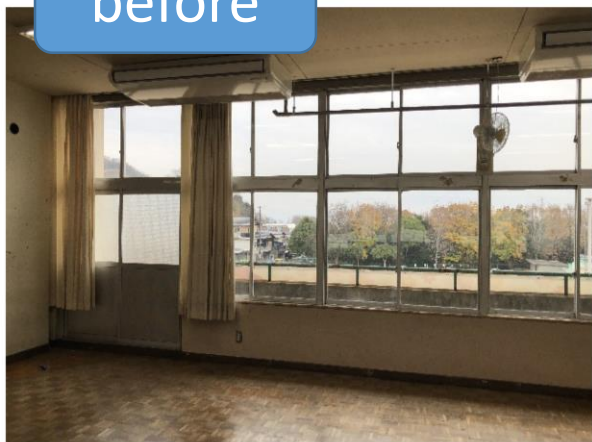
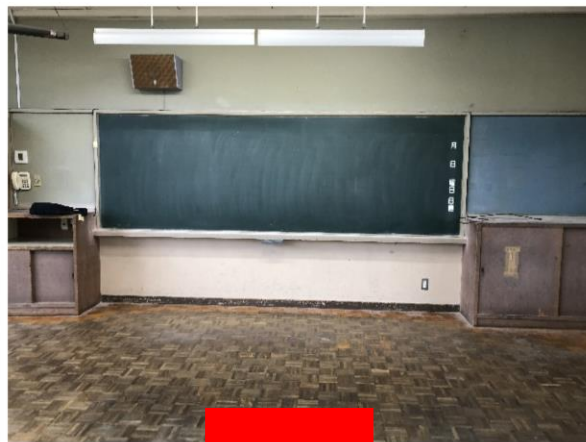
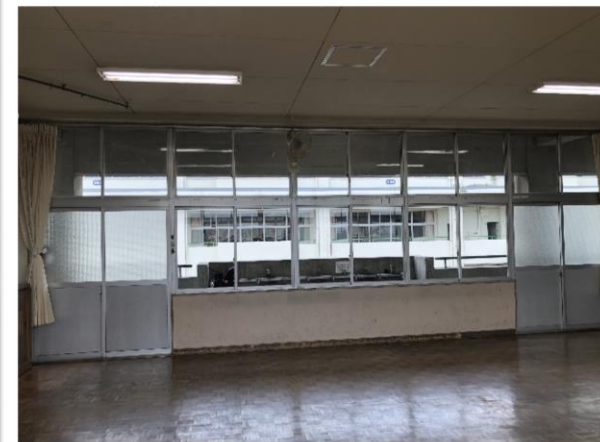
before

◆ 断熱改修前後の教室内の比較写真

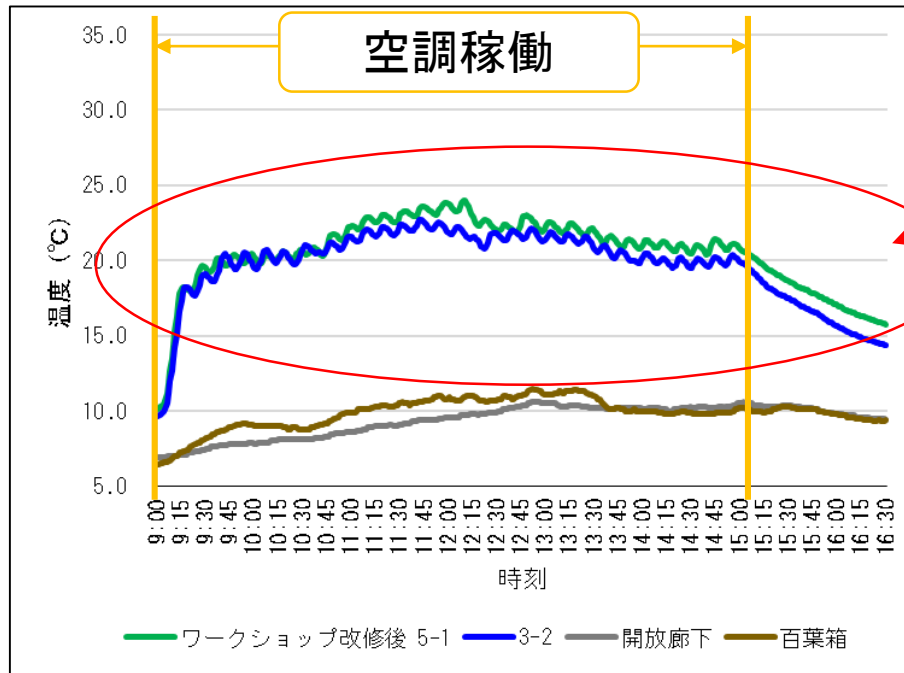
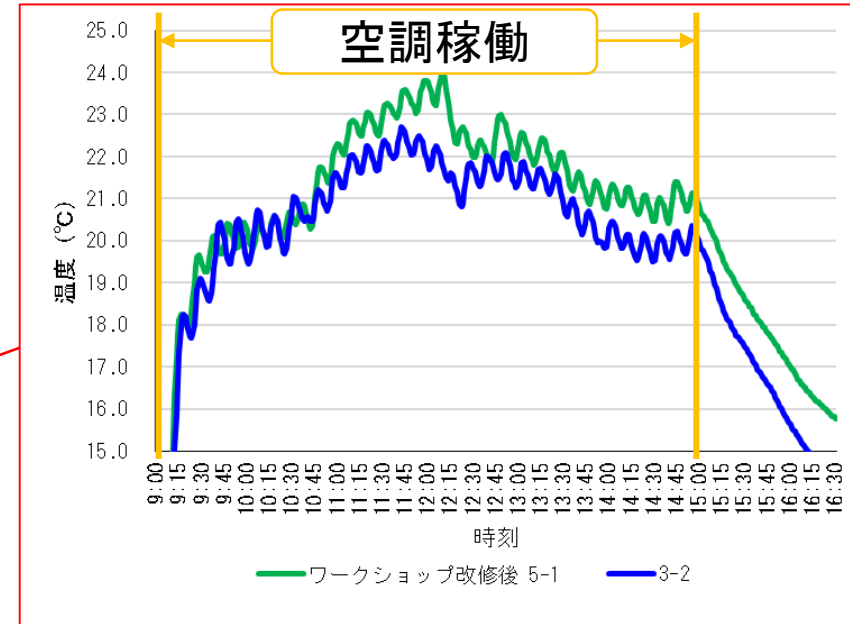
室温

測定箇所	平均値	最小値
5-1	20.5	9.7
3-2	19.7	9.0
開放廊下	9.4	6.9
百葉箱	9.9	6.4

断熱改修した教室は・・・

- ・ 空調稼働中、高い室温を維持している ⇒ 空調の設定温度を下げることができる
- ・ 空調停止後、室温の低下が遅い

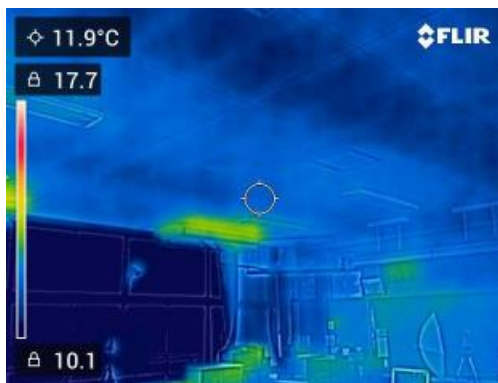
サーモグラフィ画像による比較

断熱改修していない教室

断熱改修した教室

10:00撮影

(空調稼働1時間後)

16:00撮影

(空調停止1時間後)
