## 第2章 被災状況

### 1 堤防の決壊状況

7月6日から7日にかけて国管理河川の小田川の堤防2か所、県管理河川の末政川、高馬川、真谷川の堤防6か所が決壊した。堤防の決壊により真備地区全体面積の約3割にあたる1,200 haが浸水し、深さは約5mに及んだ。多数の家屋等が浸水し、市内で亡くなった方は52人（災害関連死を除く）、全壊をはじめとする住家被害は、5,977棟（平成31年4月5日現在）に上った。

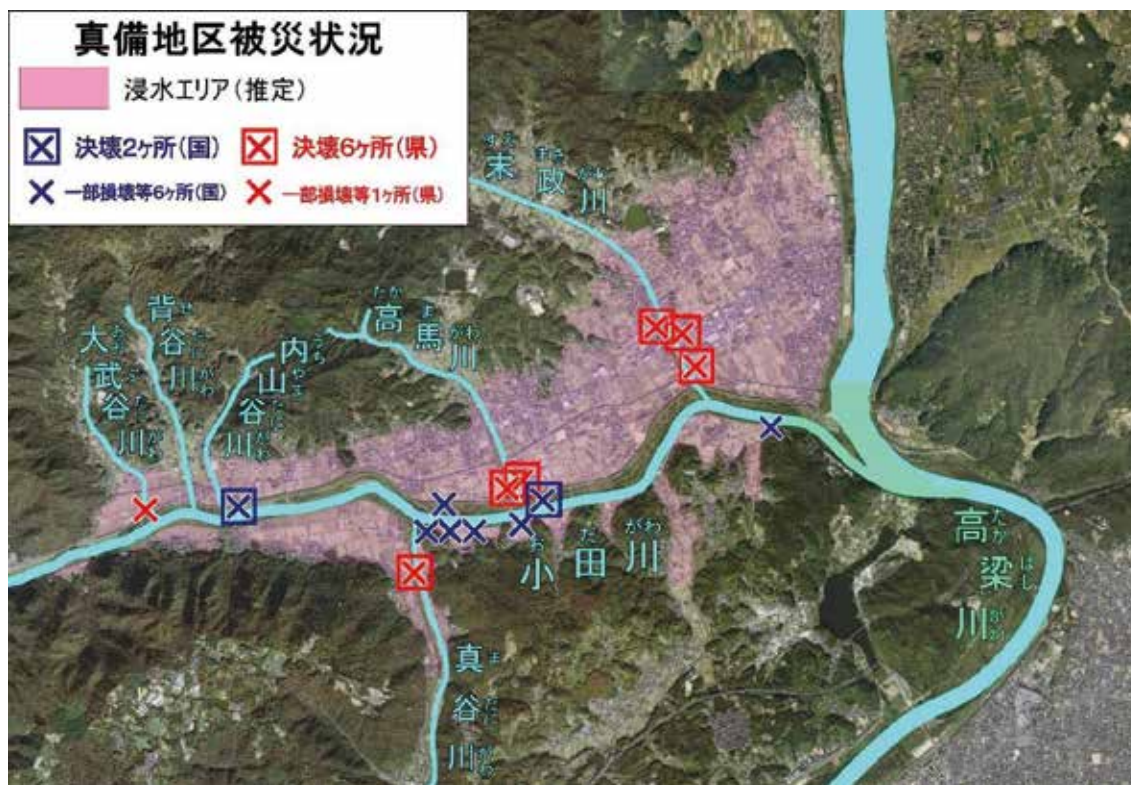
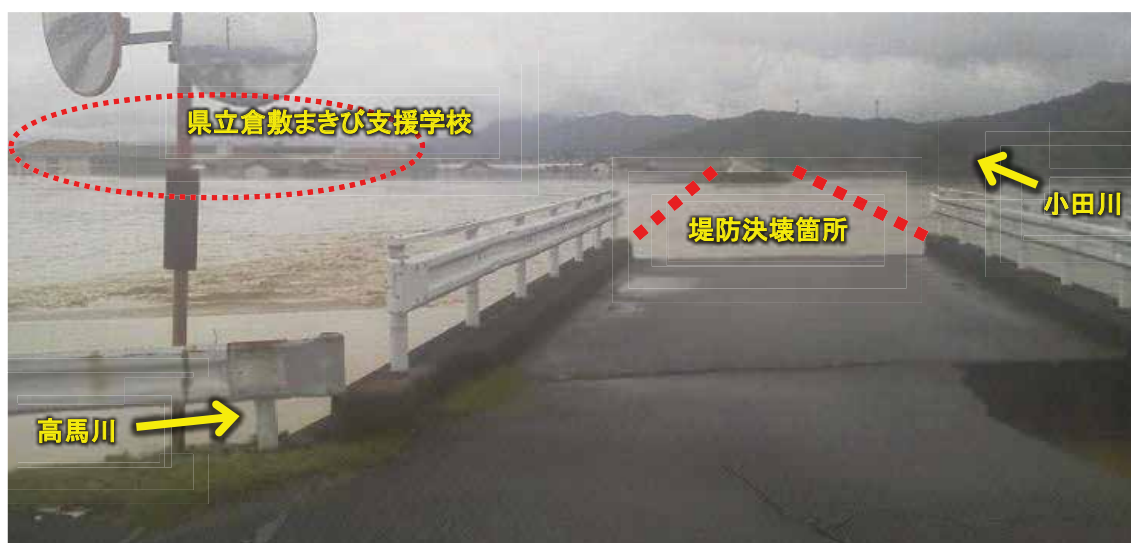
#### 1 真備地区被災状況

31 ページ上段写真の○から矢印方向を撮影（小田川堤防決壊箇所、左側は県立倉敷まきび支援学校）

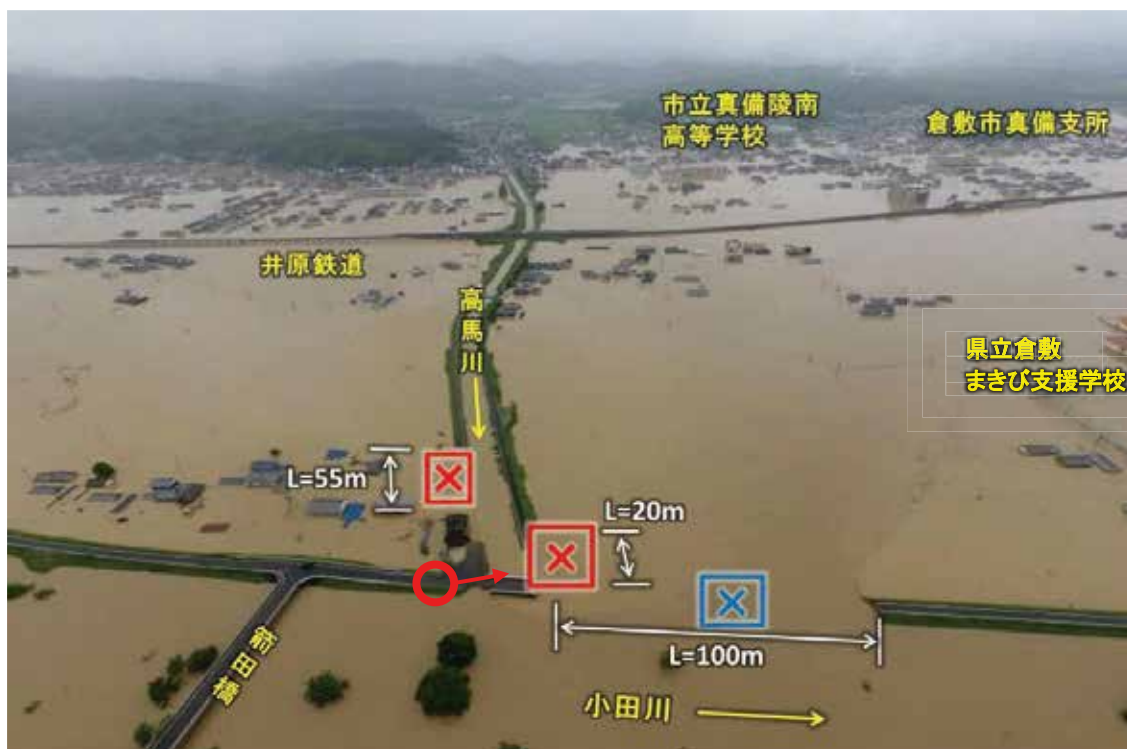
[高馬川合流付近 堤防決壊箇所]

### (1)高馬川合流付近

(以下、堤防の決壊延長をL=100mなどと示す)

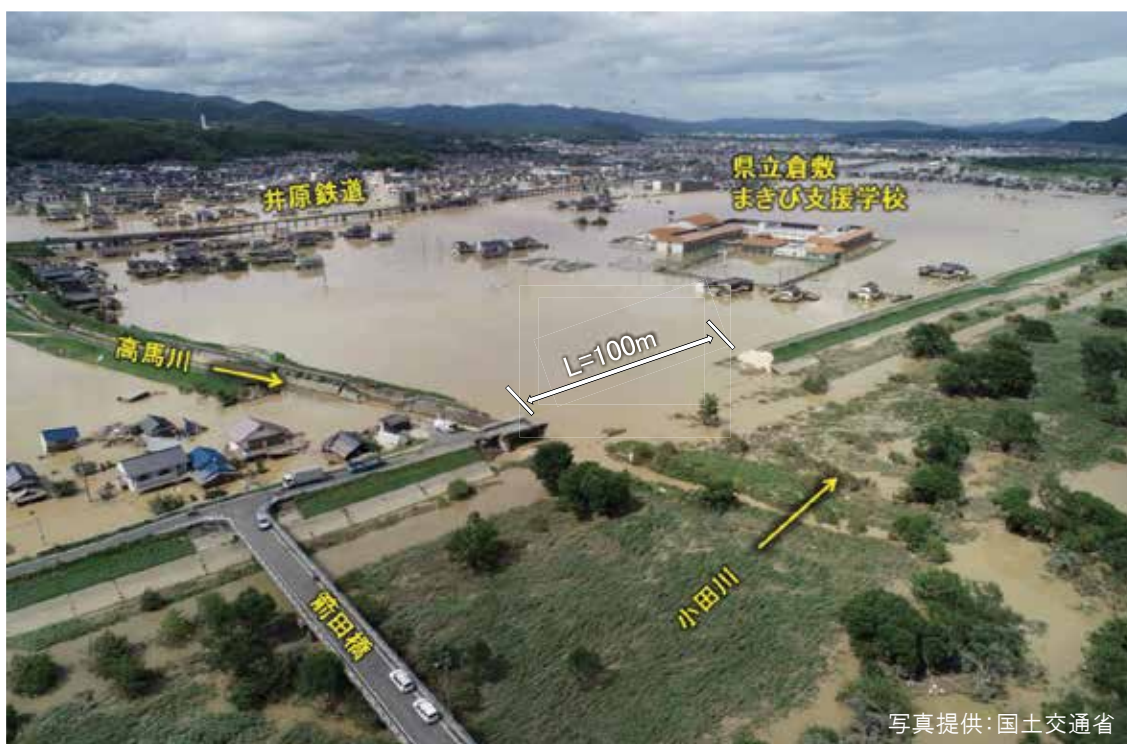
撮影日時:7月8日 14時頃

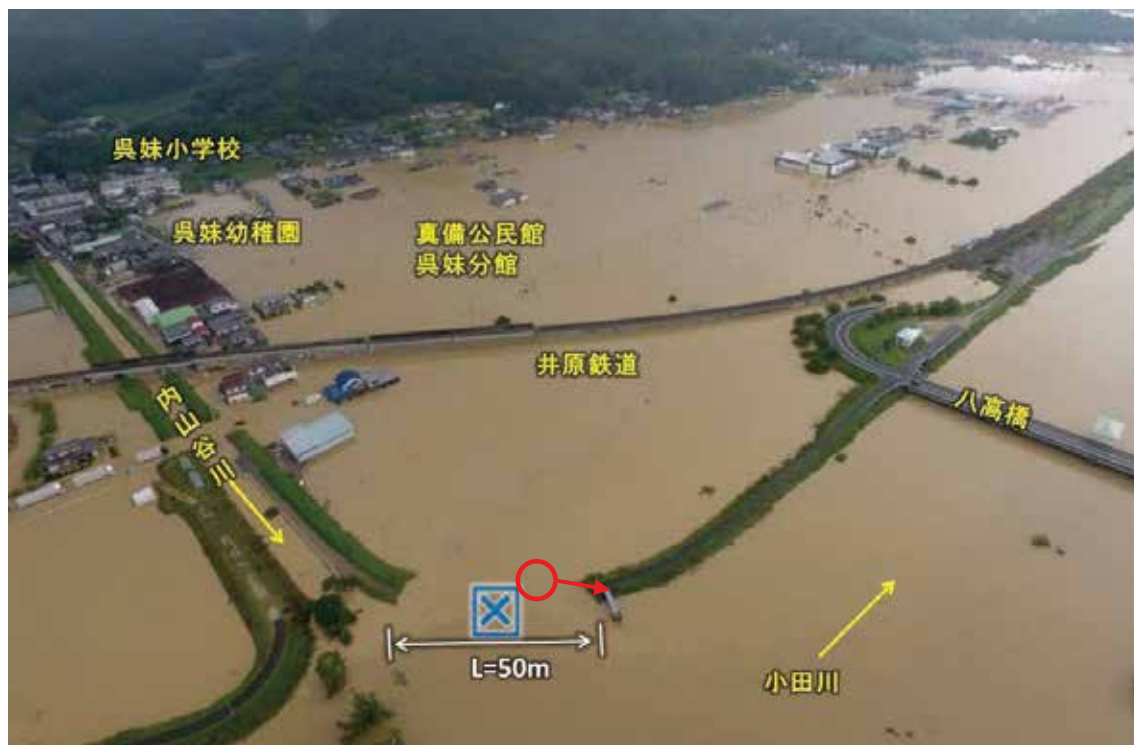
[内山谷川合流付近 堤防決壊箇所]

(2)内山谷川合流付近

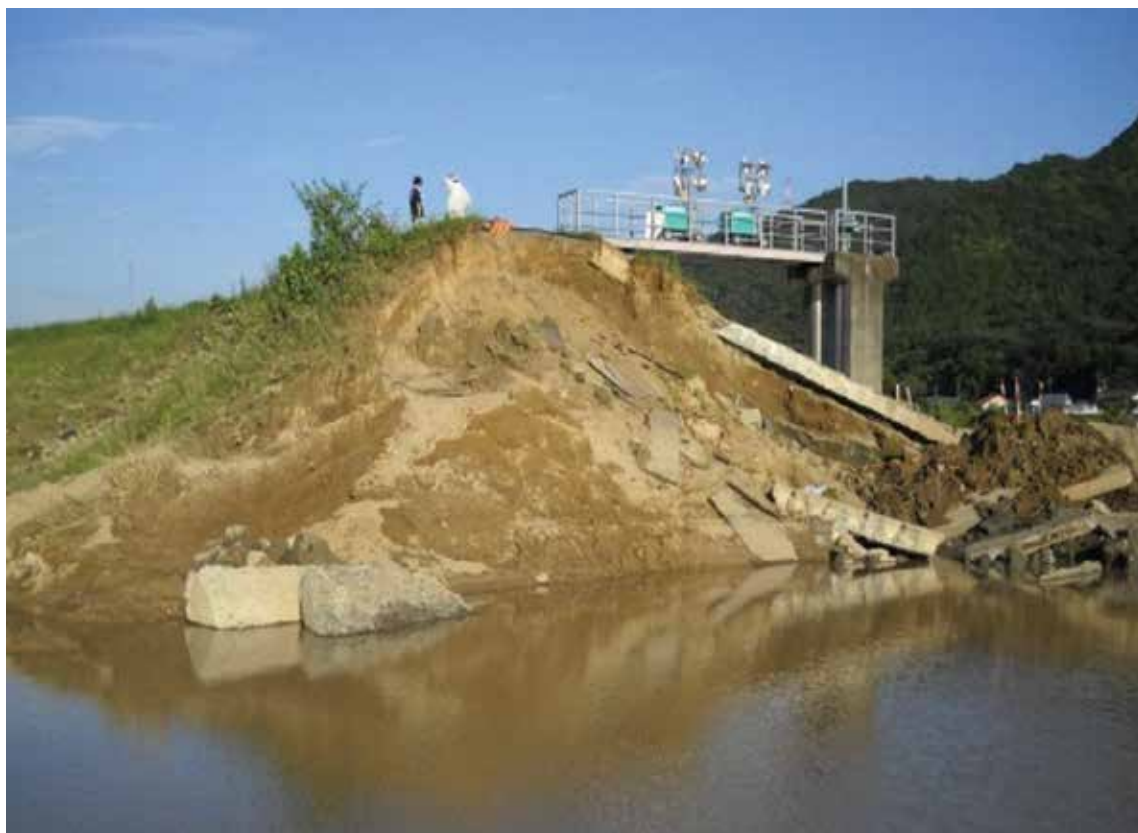
上段写真の○から矢印方向を撮影(撮影日時: 7月9日)

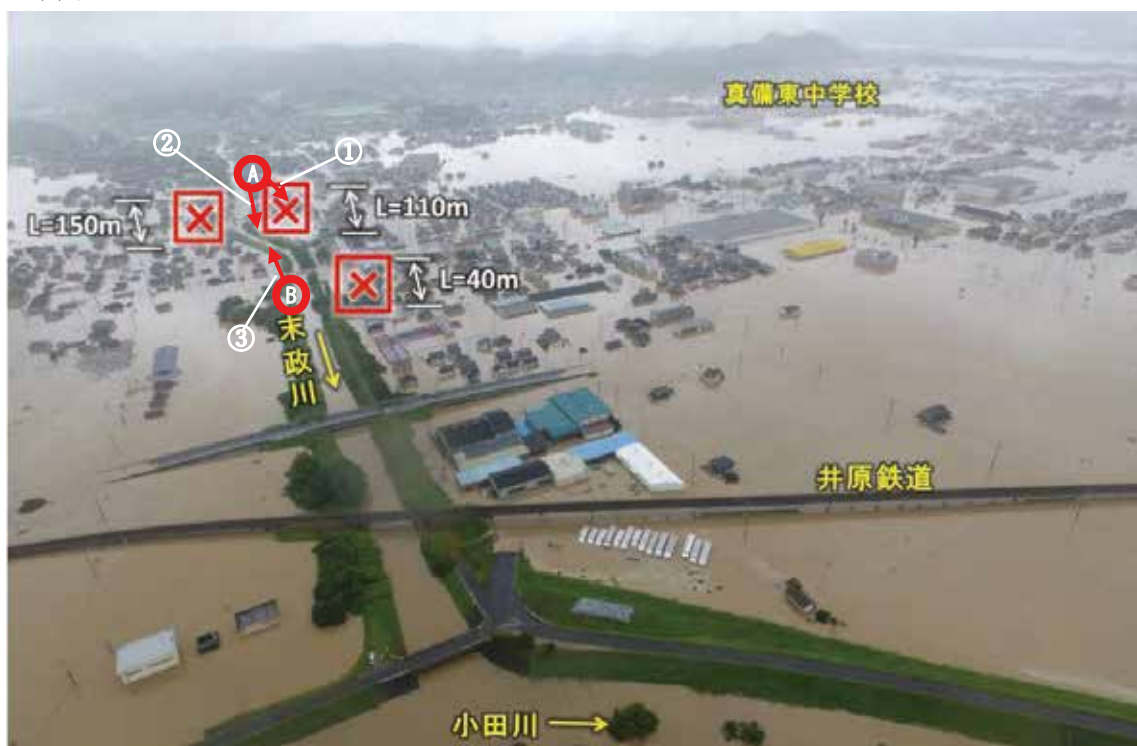
[末政川堤防決壊箇所]

## (1)末政川

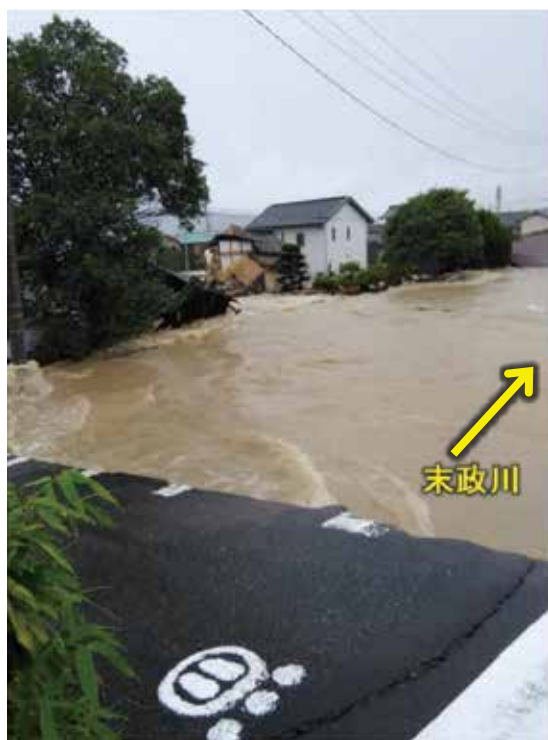
上段写真の①から矢印①方向を撮影

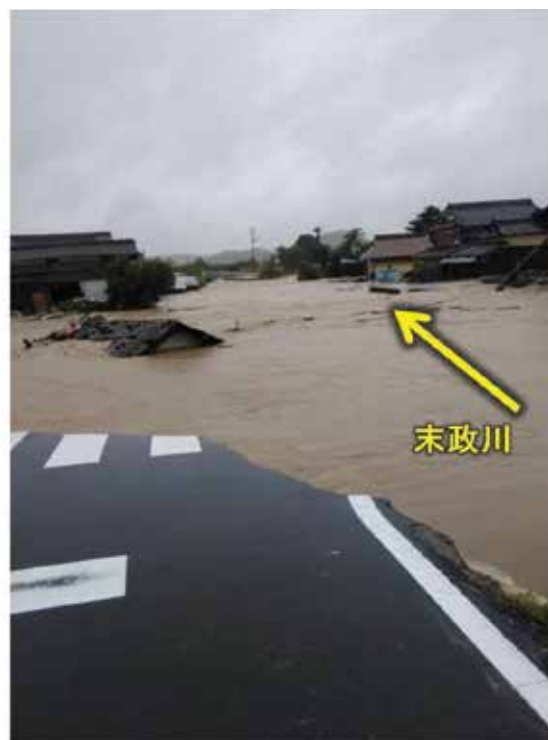
上段写真の②から矢印②方向を撮影

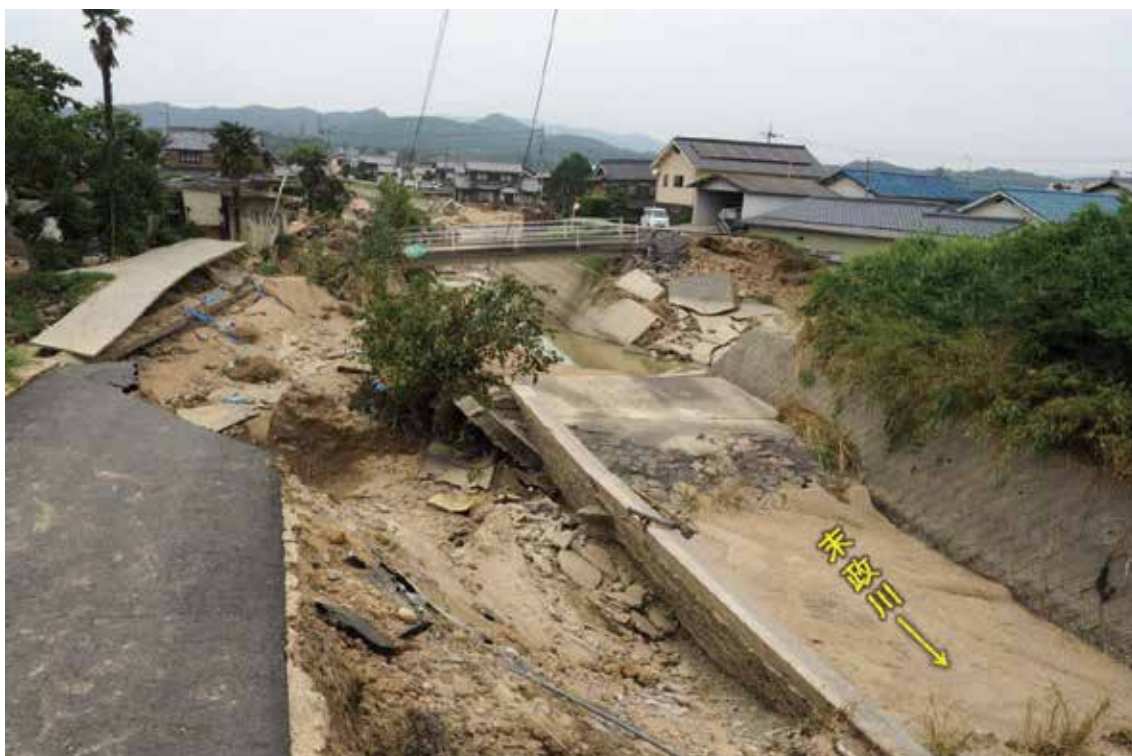
33 ページ上段写真の **B** から矢印③方向を撮影 撮影日時: 7 月 11 日 13 時頃

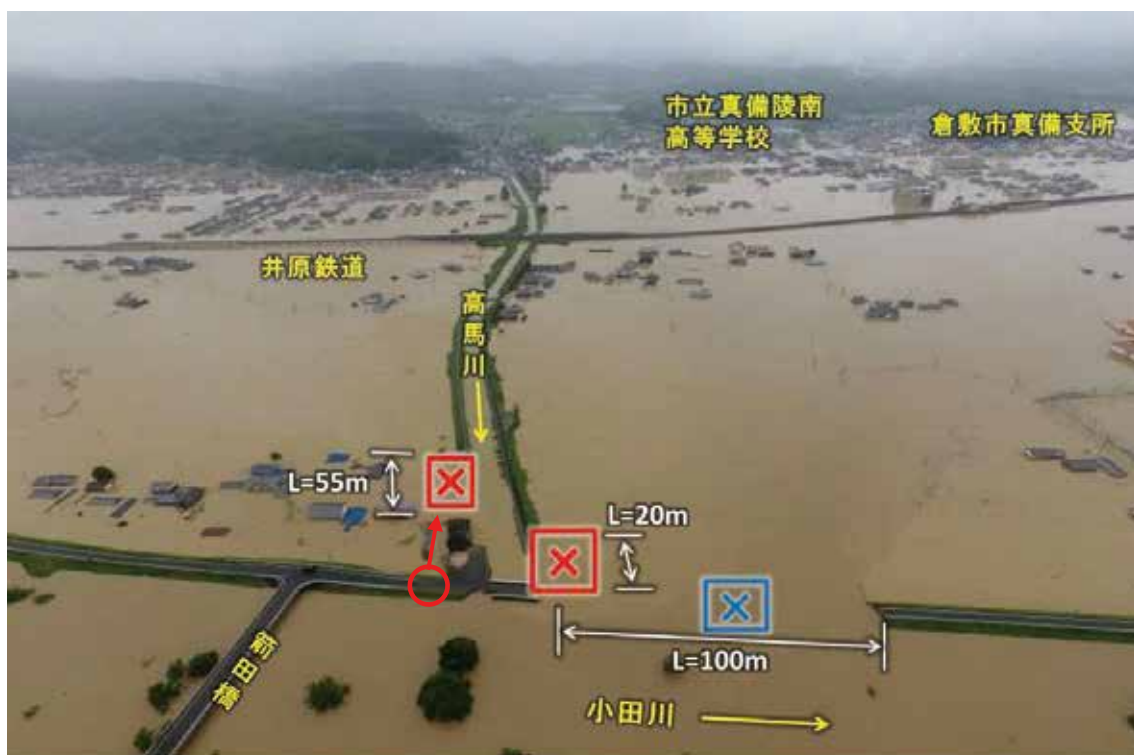
[高馬川堤防決壊箇所]

(2)高馬川

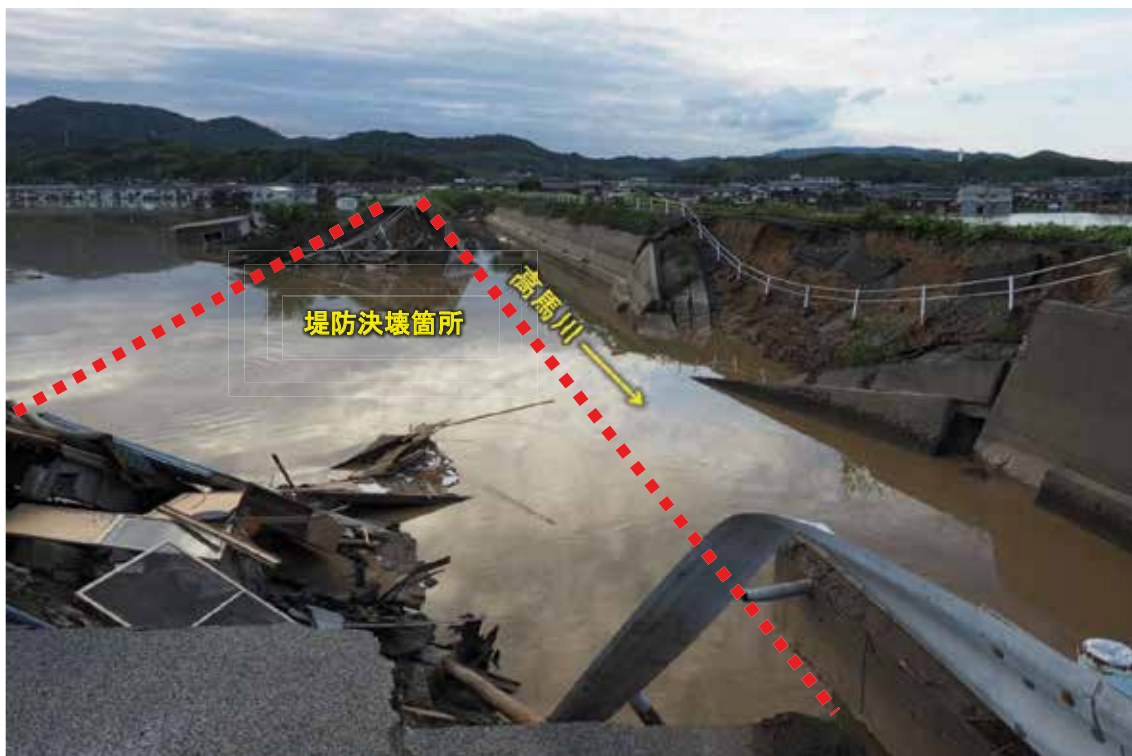
34 ページ下段写真の○から矢印方向を撮影 撮影日時:7 月 8 日 18 時頃

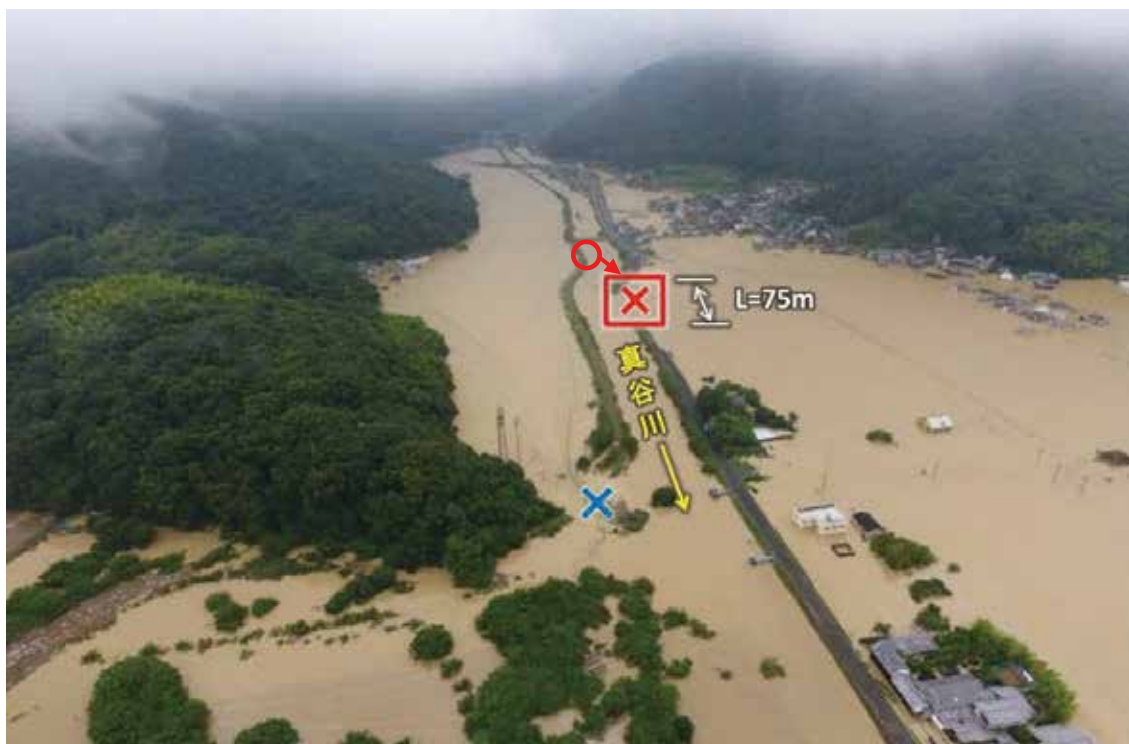
[真谷川堤防決壊箇所]

(3)真谷川

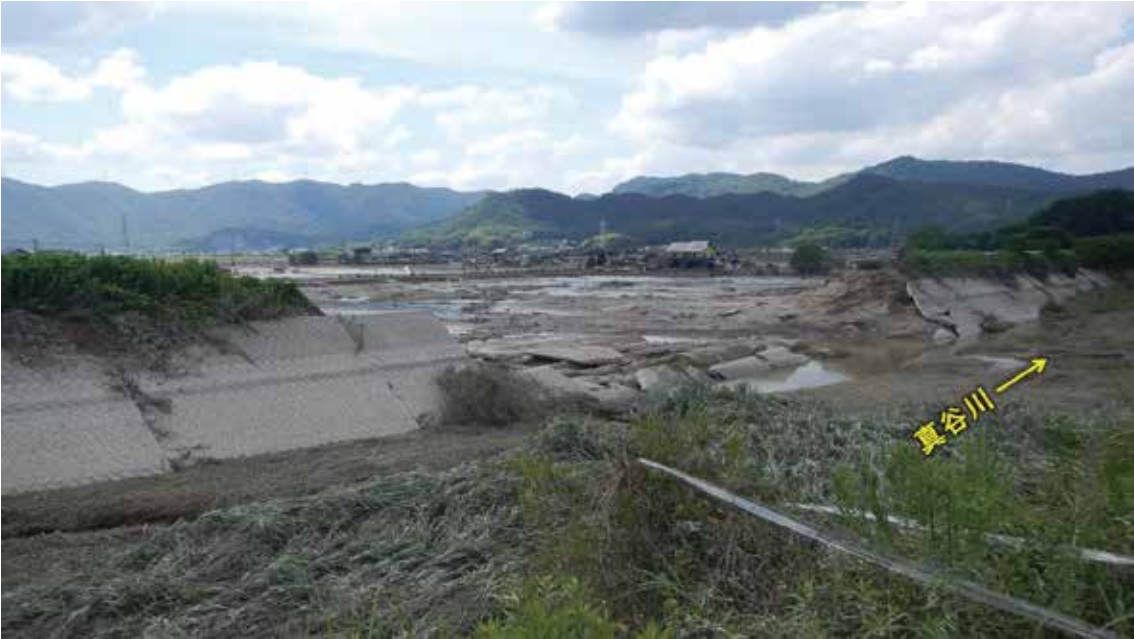
35 ページ下段写真の○から矢印方向を撮影 撮影日時:7 月 10 日 14 時頃

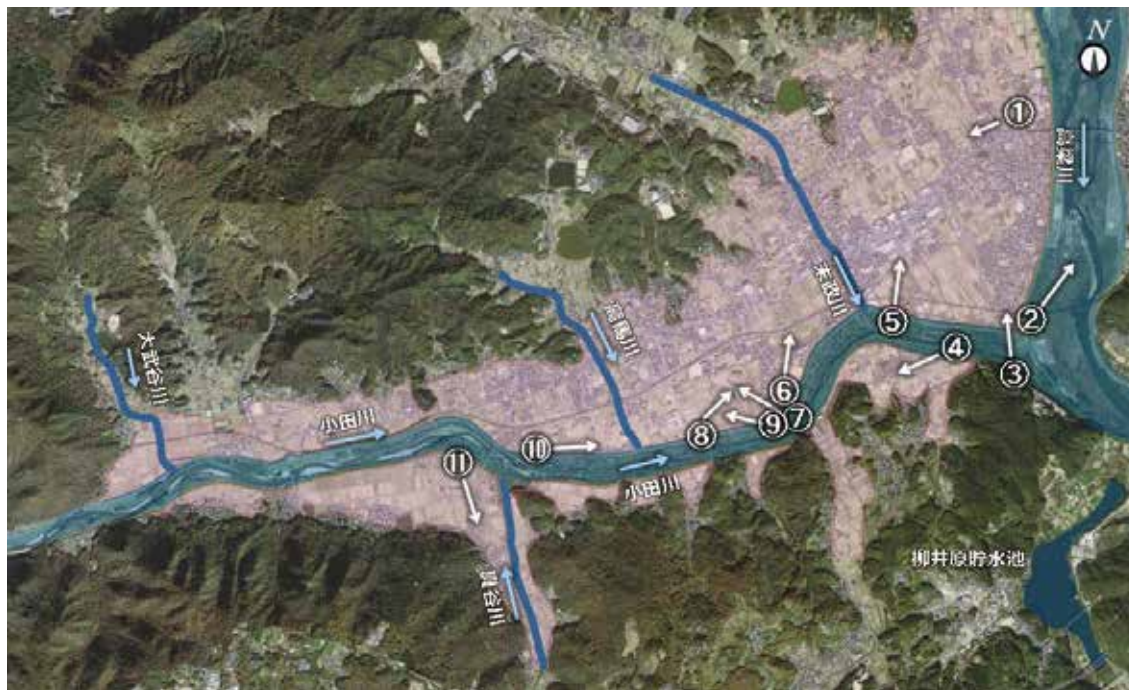
①～⑪：写真の撮影方向を示す

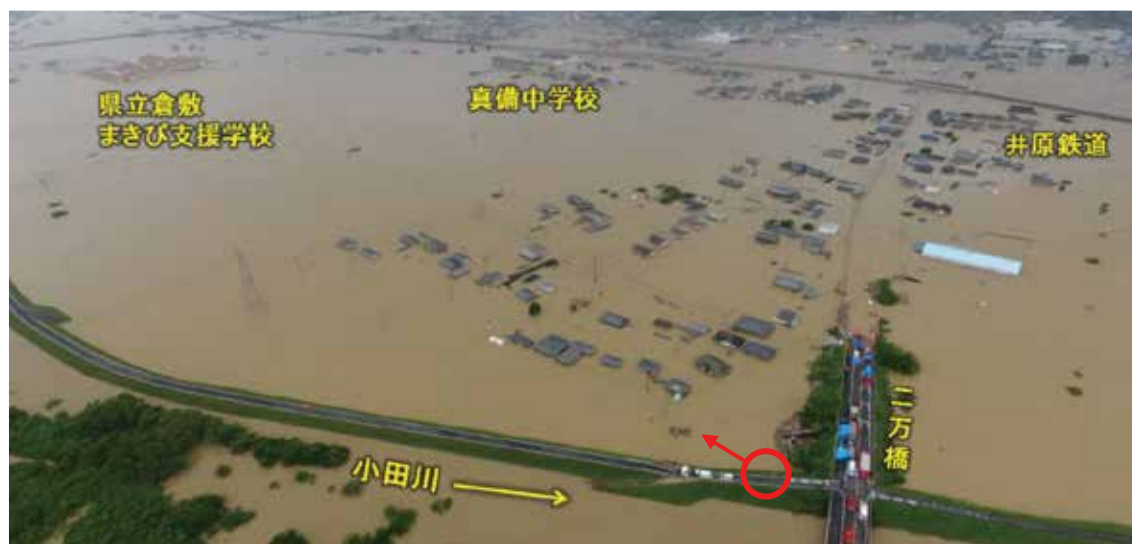
撮影日時: 7月7日 14時-17時頃

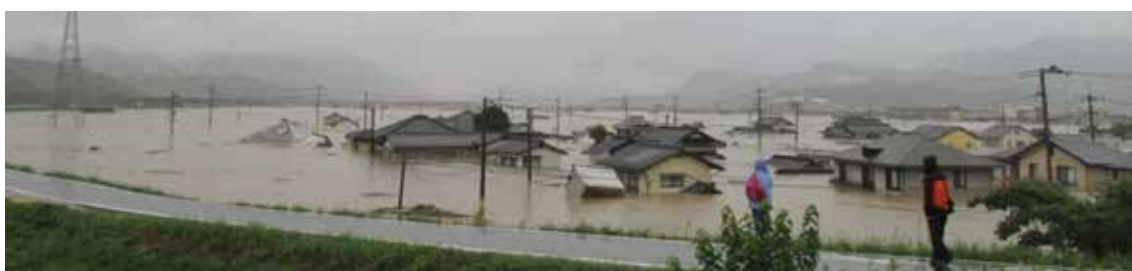
小田川堤防(上の写真)の○の部分から、矢印の方向を撮影したもの(7月7日)

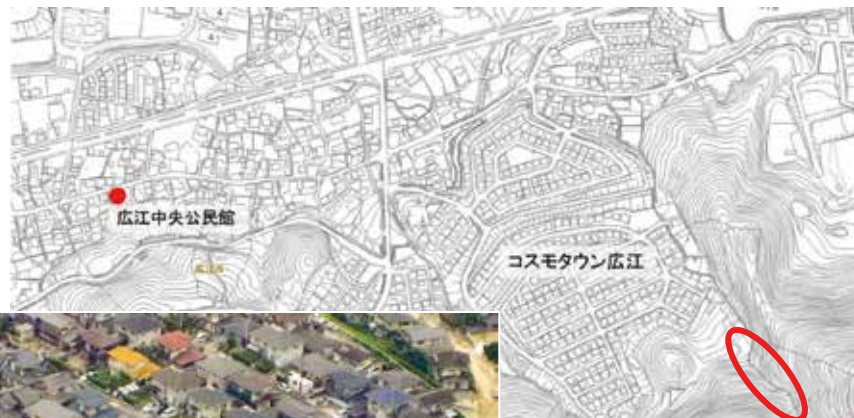
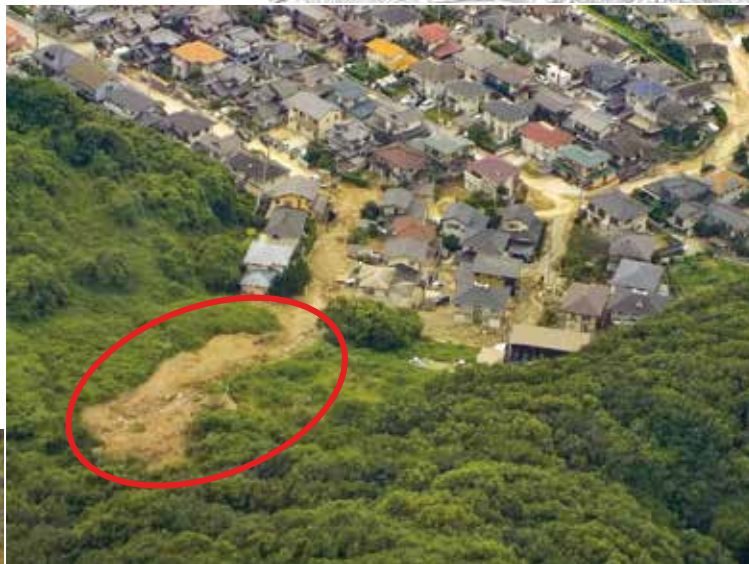
7月7日、広江地区のコモタウン広江団地の裏山の土砂が約500mにわたって崩れ落ちる土砂災害が発生。住家被害は全壊2棟、大規模半壊1棟、半壊3棟、一部損壊4棟に上った。付近の住民は、福田南中学校などに避難し、一部の被災者はその後、広江中央公民館へ移り避難生活を送った。

○：土砂災害発生箇所

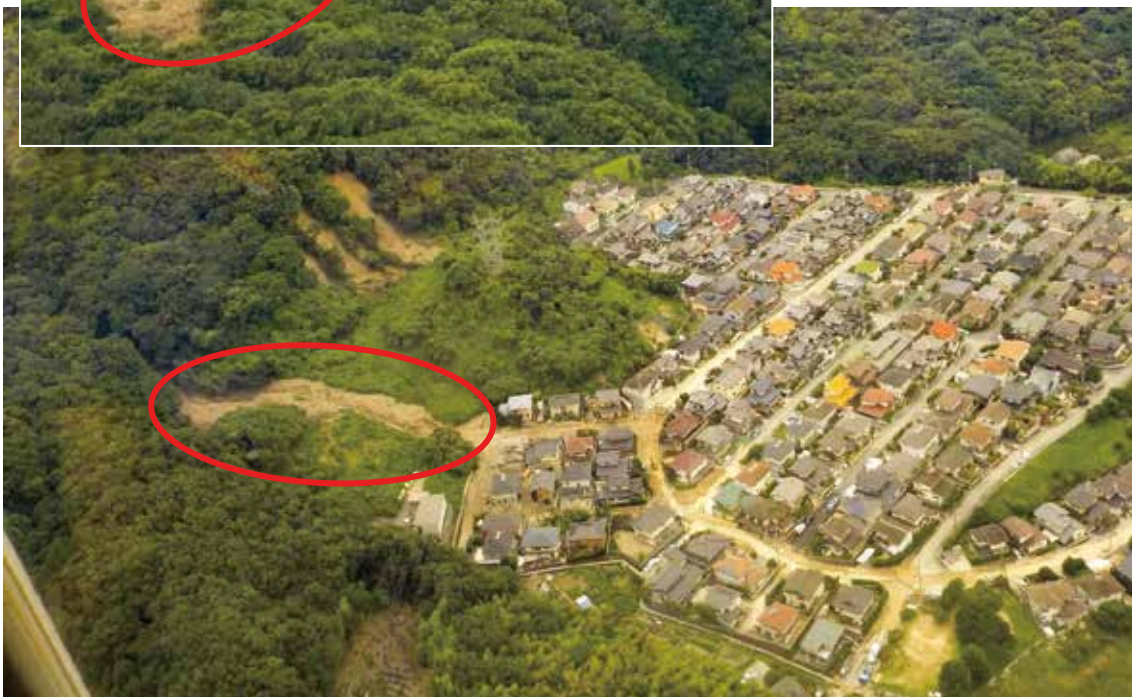
コスモタウン広江の土砂災害の様子(空撮)

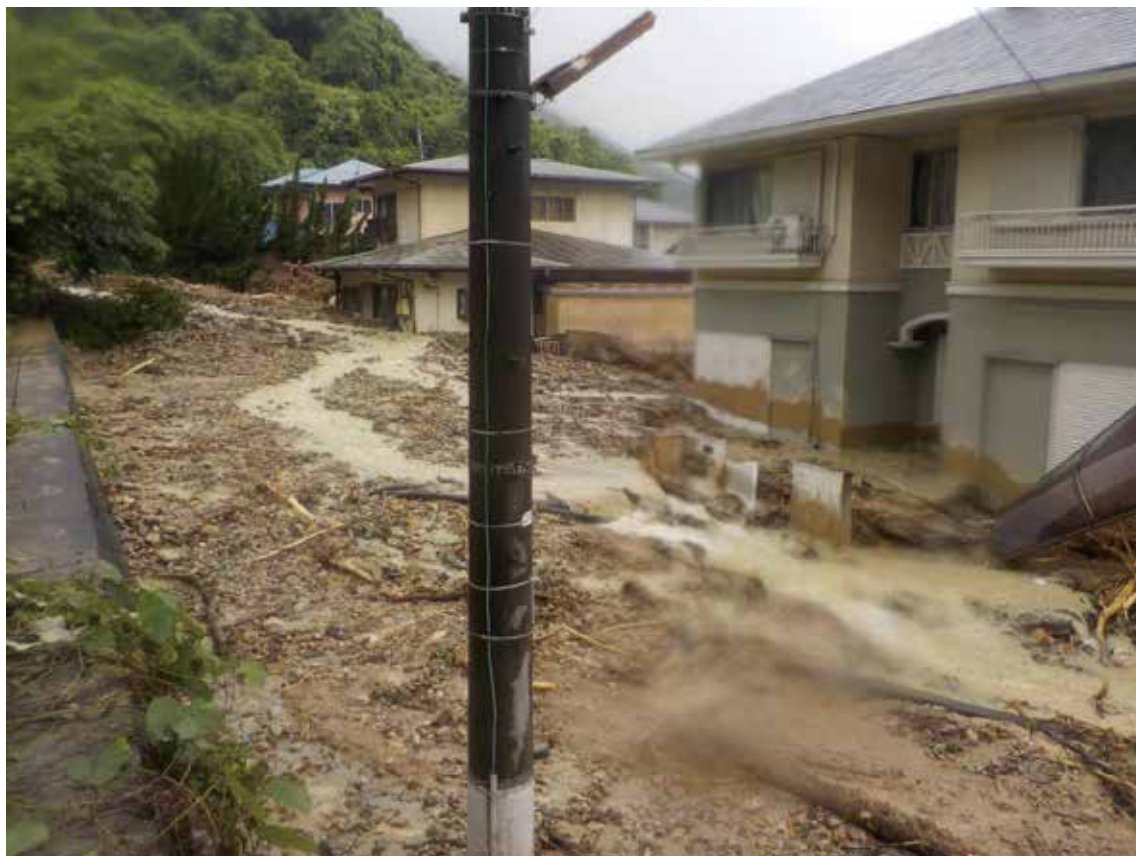
コスモタウン広江の土砂災害 被害状況

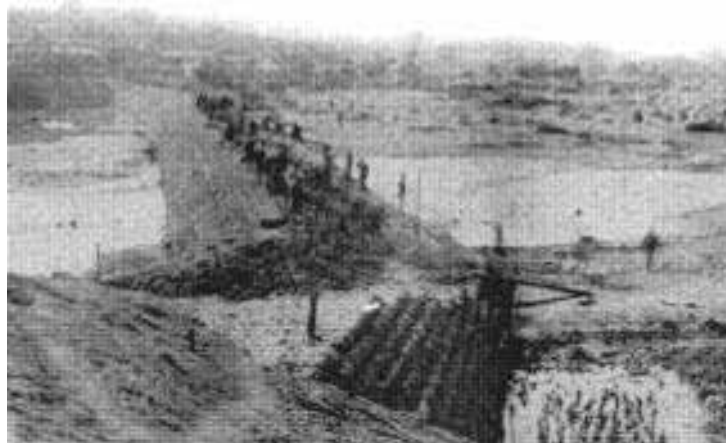
明治26年 堤防決壊の復旧状況(真備町川辺)

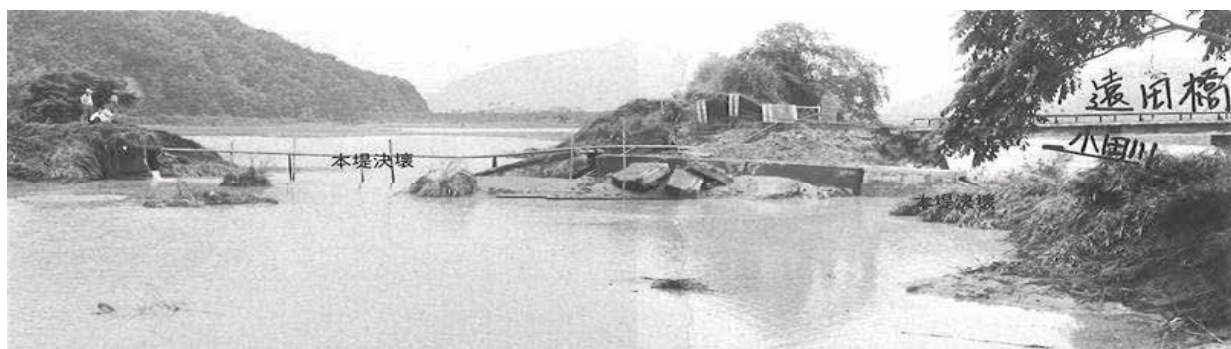
昭和47年7月洪水では、中国地方各地で大規模な浸水となり、小田川では堤防が決壊し、未曾有の大災害となった。

昭和47年 小田川の決壊

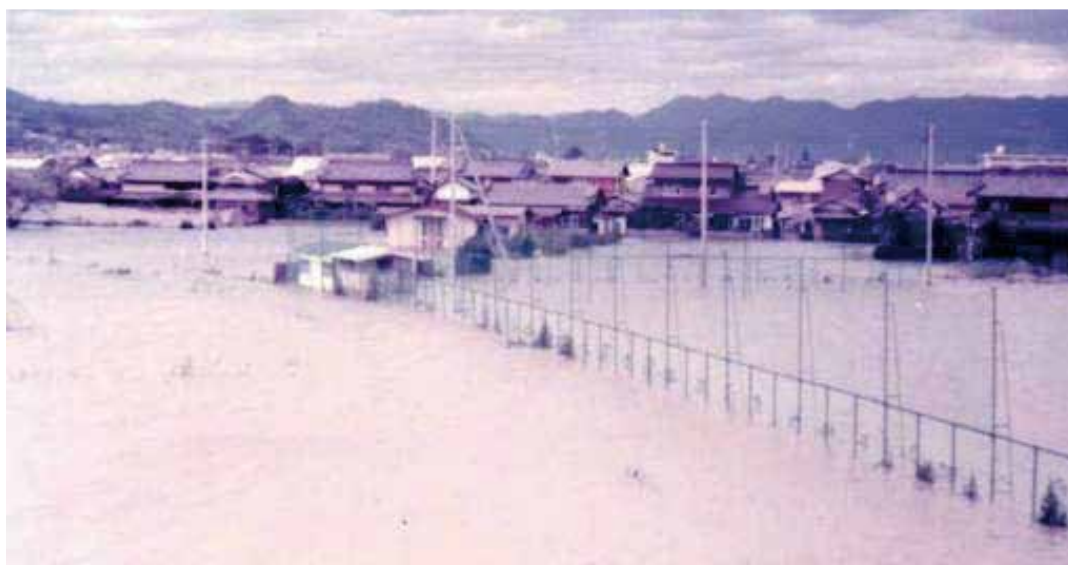
昭和51年 内水による浸水状況(真備町川辺)
