## 倉敷市学校施設長寿命化計画（案）について

倉敷市学校施設  
長寿命化計画  
(案)

令和3年2月

倉敷市  
教育委員会

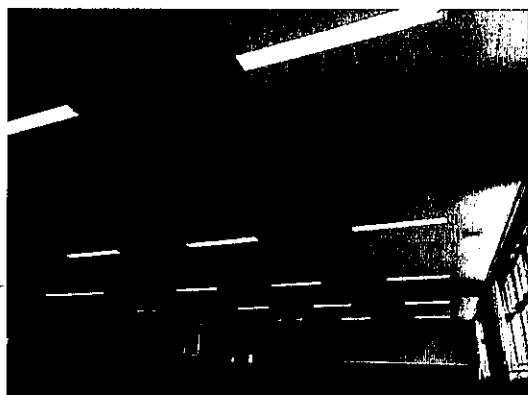
高効率なLED 照明

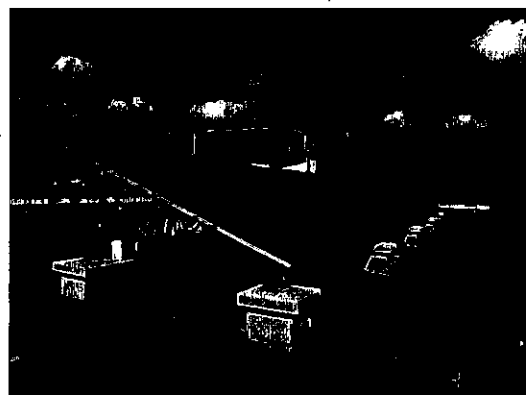
太陽光発電設備

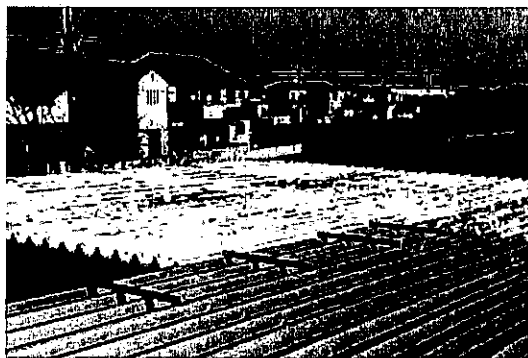
金属屋根のさび

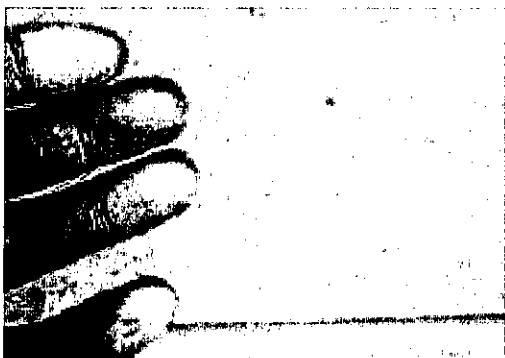
塗膜のチョーキング(白化)

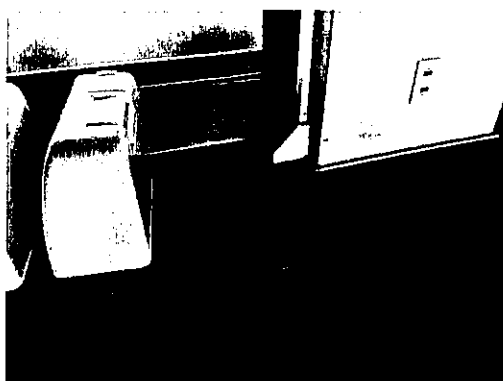
表面材のはく離・めくれ

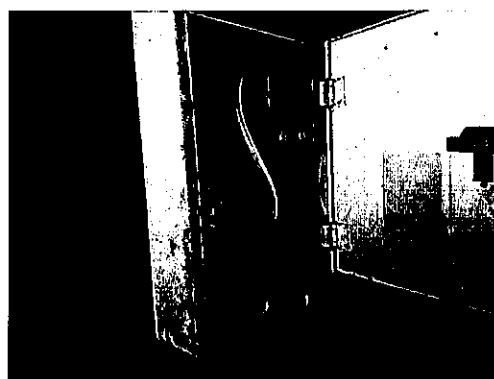
電気盤のさび

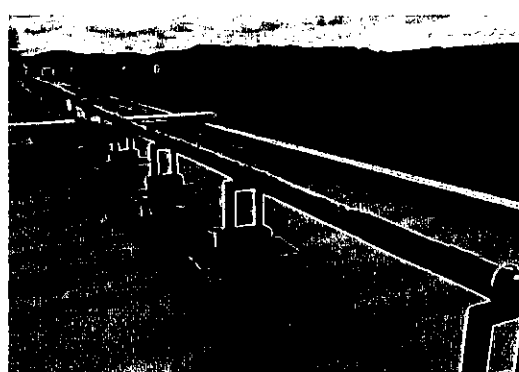
配管(保護管)のさび
