玉嶋いしづみ探訪記

# 羽黒神社玉垣考

## 本殿外周の玉垣配置と刻銘

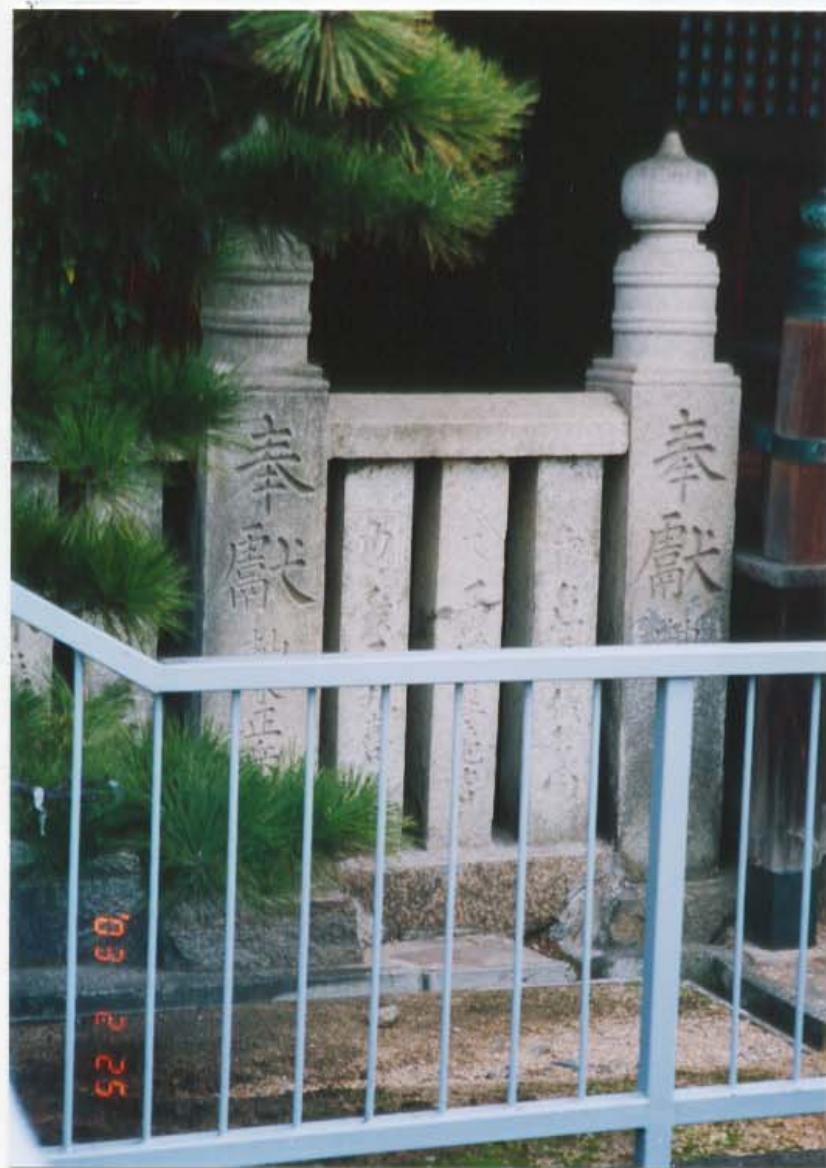
本殿外周玉垣の西側、拝殿に接する南端部分。親柱二本に刻まれた文字が楷書的で安政二年建立のもの(次ページ写真)とは趣きが異なる。小柱三本は東側の昇殿門の所にあつたもの的一部が移されたと推定している。

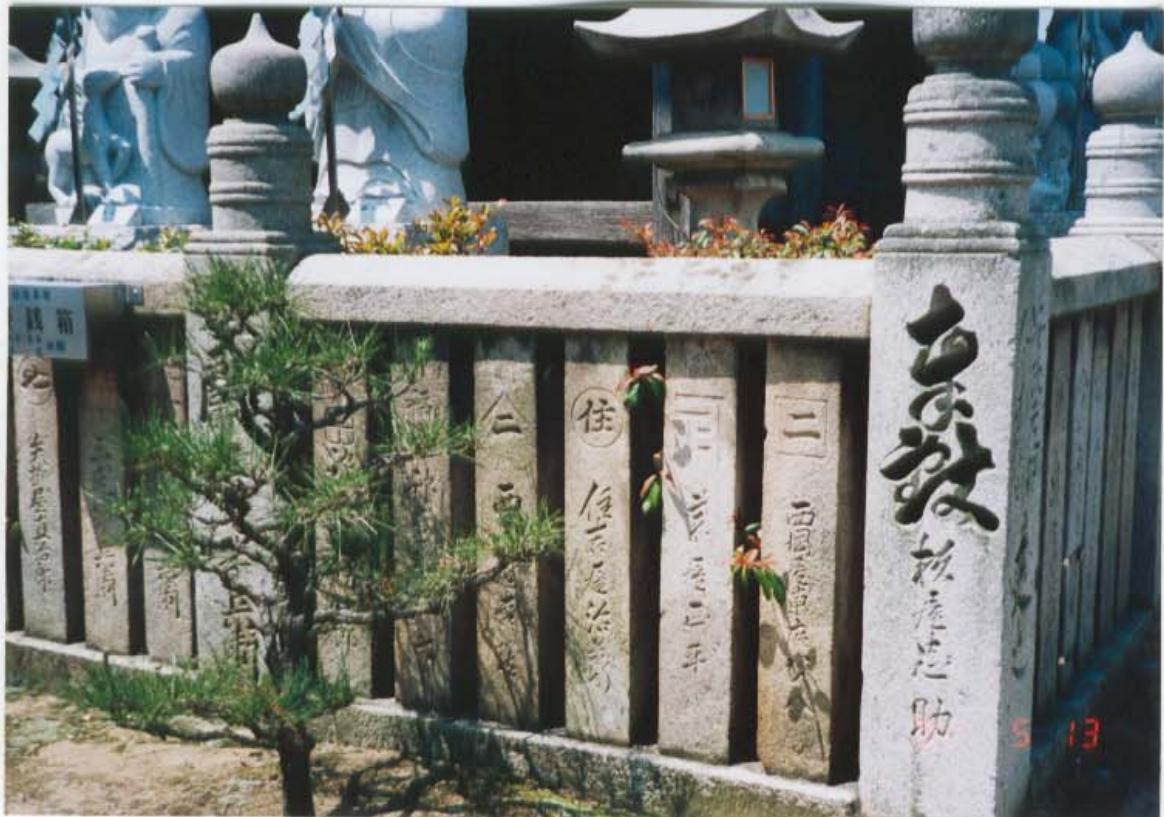
本殿外周玉垣の東北角柱と東側玉垣の一部。意匠をこらした擬宝珠をもつ親柱の林立は荘觀であると共に、神仏習合の色彩を強く感じさせる。

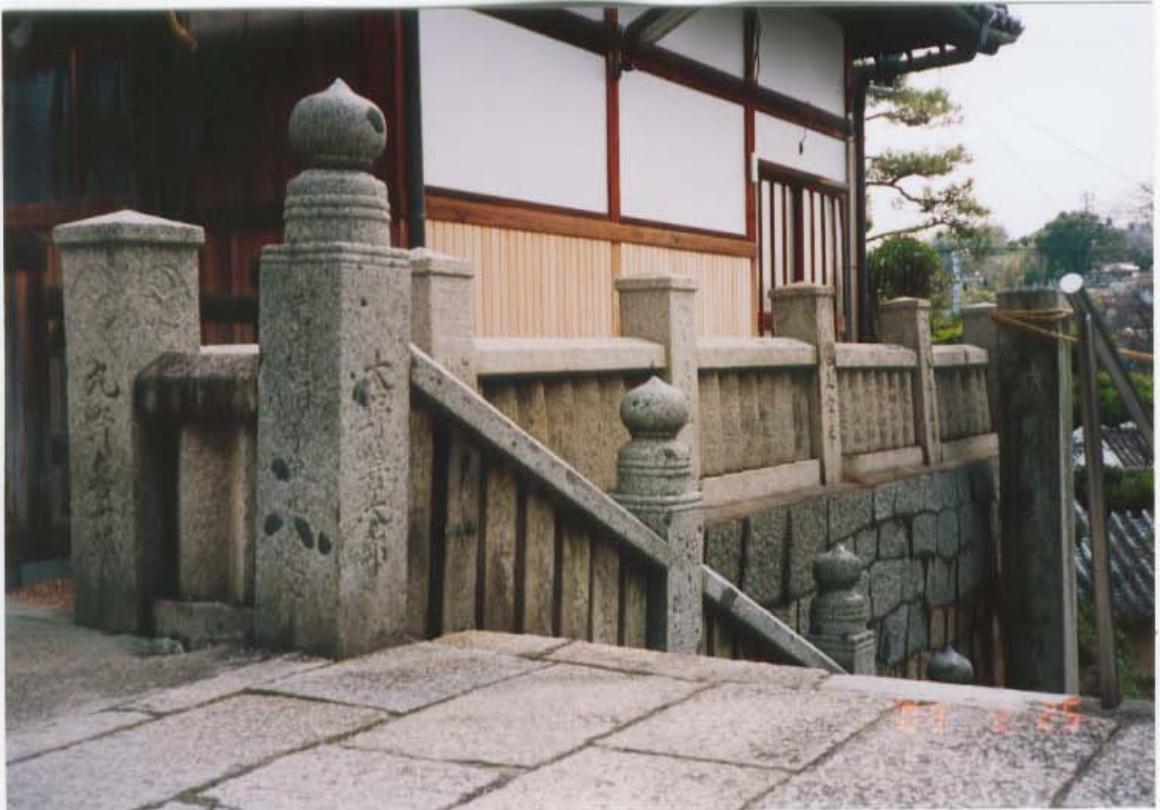
正面参道の最上段東側玉垣の一部とその  
奥の石垣上に沿つた境内外周の玉垣(建  
物は社務所兼住宅の一部)

正面参道の玉垣もまた擬宝珠をもつ角柱が並び、約150cmの  
柱間にはそれぞれ小柱7本が立つ。元治元年(1864)再建の銘  
文がみられ、社殿の全面再建の大事業の締めくくりに、本殿外周の  
玉垣整備にあわせて、本殿玉垣よりひとまわり小振りな構造をもって整  
備し主要参道に花を添え、羽黒神社の神域一新を図ったのであろうと  
推測される。再建前の玉垣がどのようなものであったかは不明。

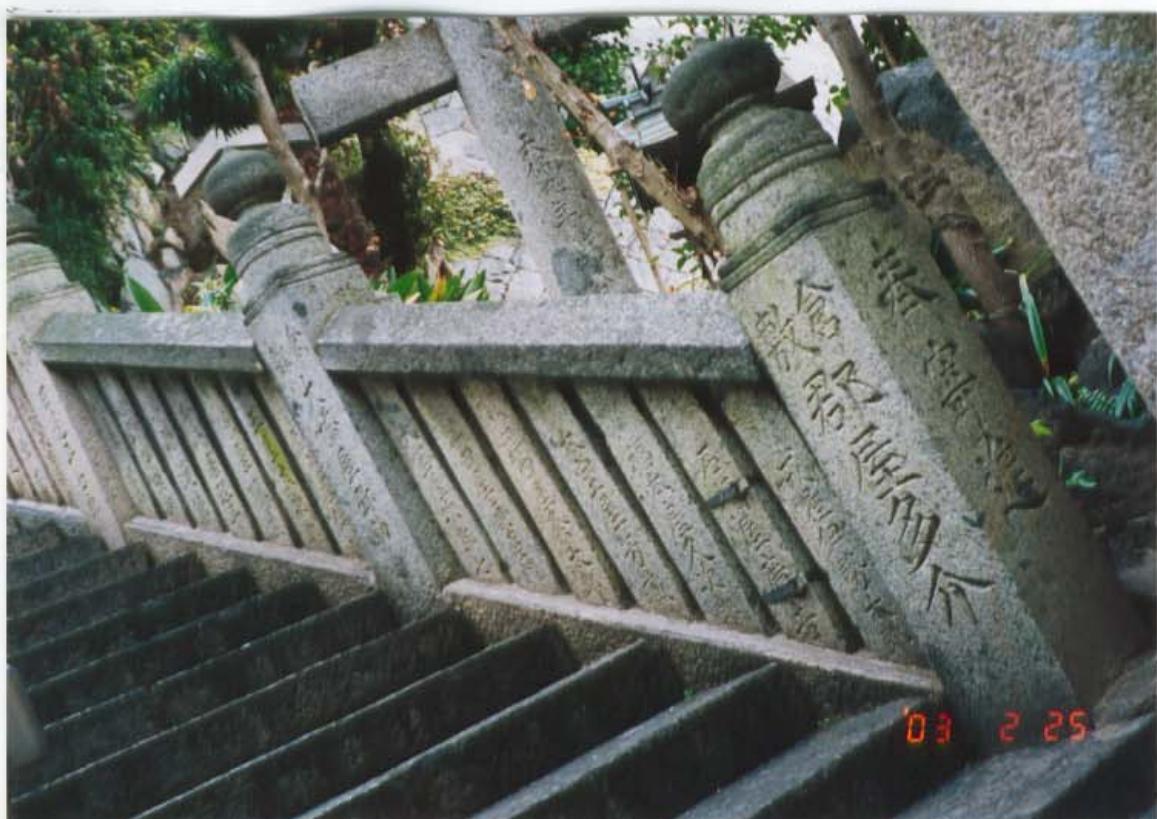
正面参道の登り口東側の玉垣の一部

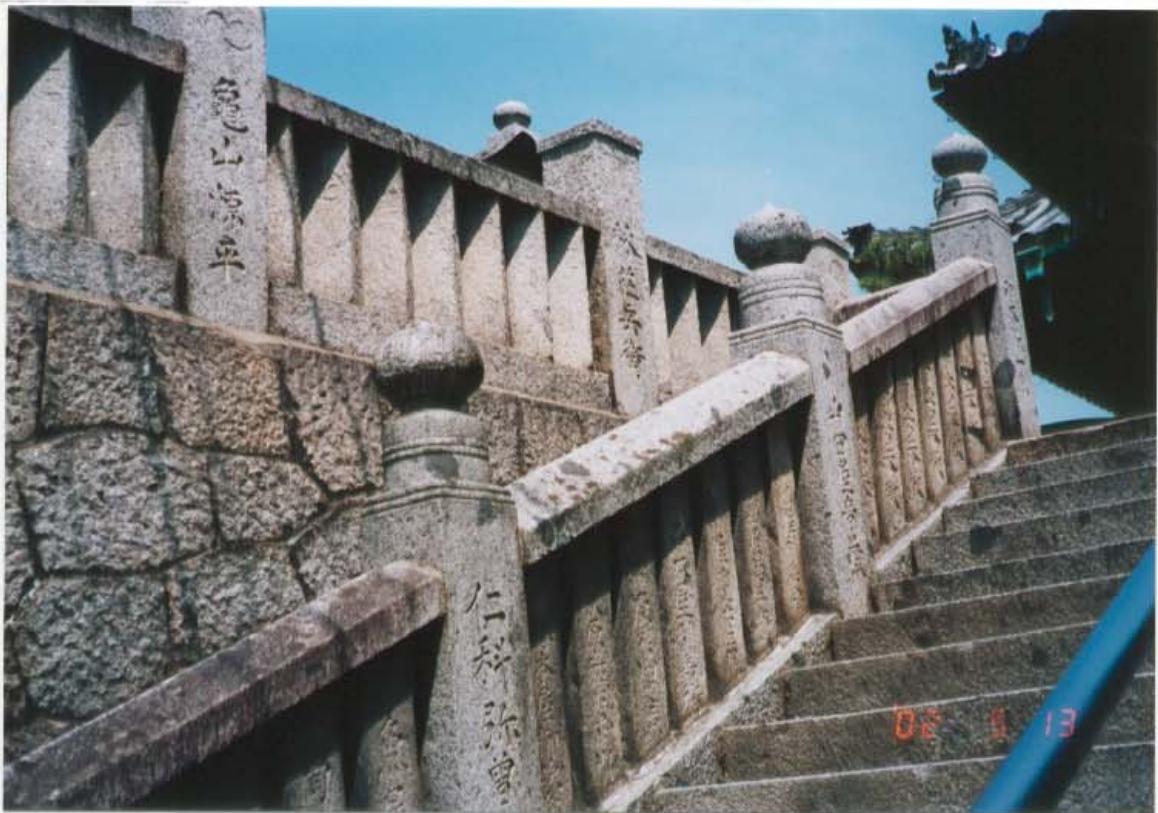
正面参道の最上段西側玉垣の一部  
と石垣上に沿った境内外周の玉垣

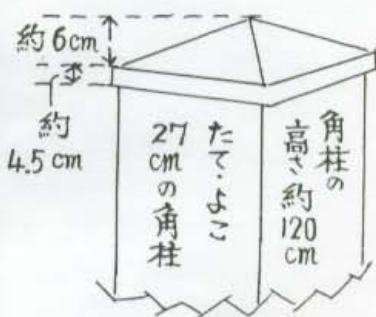
▼親柱の形と寸法▲

境内玉垣は正面参道玉垣とは全く趣を異にする  
平たい角堆の笠をかぶった親柱(右の図)。柱もまた  
柱ではなく、参道に面した表側は屏風状になつておる。  
裏側は下の写真に見られるような一枚石であることが  
大きな特色である。明治15年(1882)建立のこの  
玉垣は明治初めの神仏分離令の影響を受け精一杯  
に工夫と知恵を働かせた造形であろうと思う。

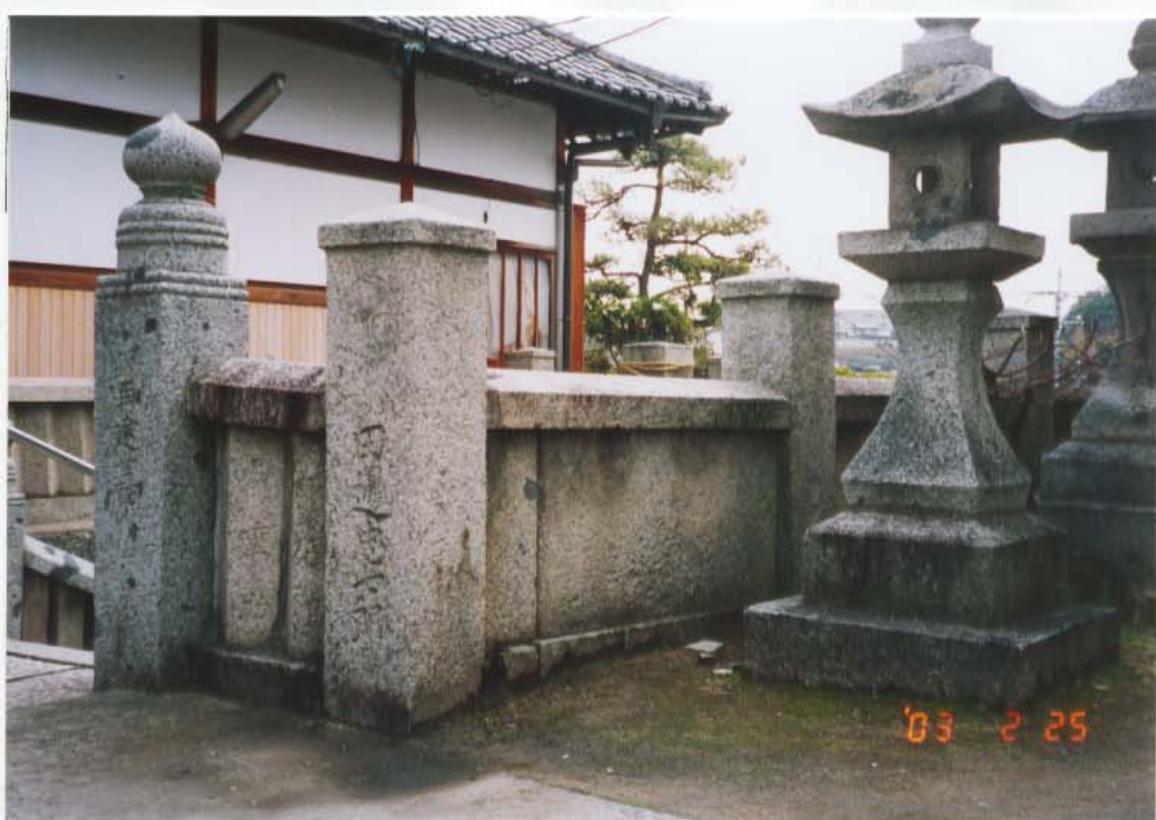
境内外周玉垣の裏側を拝殿脇付近から  
見た状態……長方形の平たい一枚石が  
親柱の間に見える。

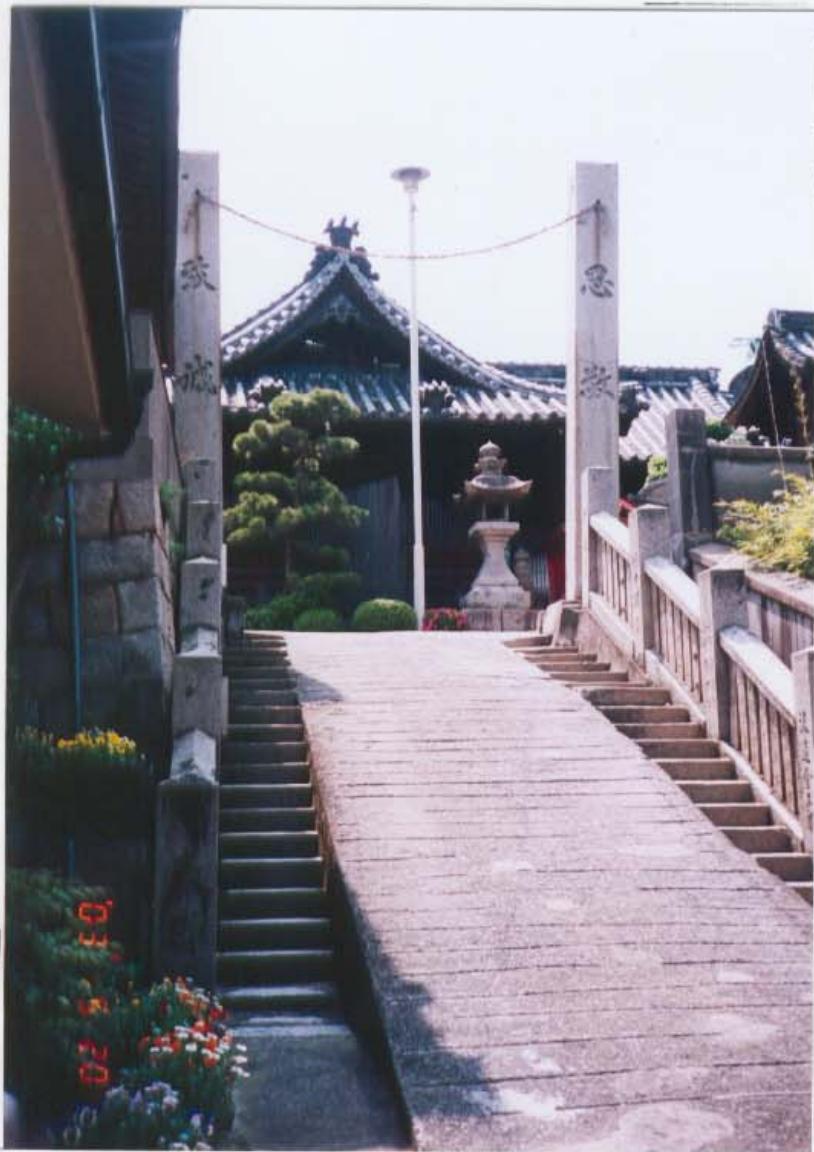
- ①寛政三年(一七九一) 阿波の獅子(下の写真中央) 叫形の狛犬へ  
らせて船で運んだ。 ②寛政五年(一七九三) 石灯籠一基  
高橋忠四郎尊高寄進(下の写真右寄り) ③寛政八年(一七九六) 石灯籠一基  
羽黒神社看板にかくれて姿がわざか  
に見える) ④明治二十五年(一八九二) 玉垣建立  
併せて石段も造られたと考えられる。 ⑤昭和十一年(一九三六年) 石鳥居 乙島・福武敏重寄進

⑥昭和十三年(一九三八) 泷連柱一封 玉島町山  
木直次郎・二郎・三郎寄進(上の写真 参道  
最上段の左右の石柱)

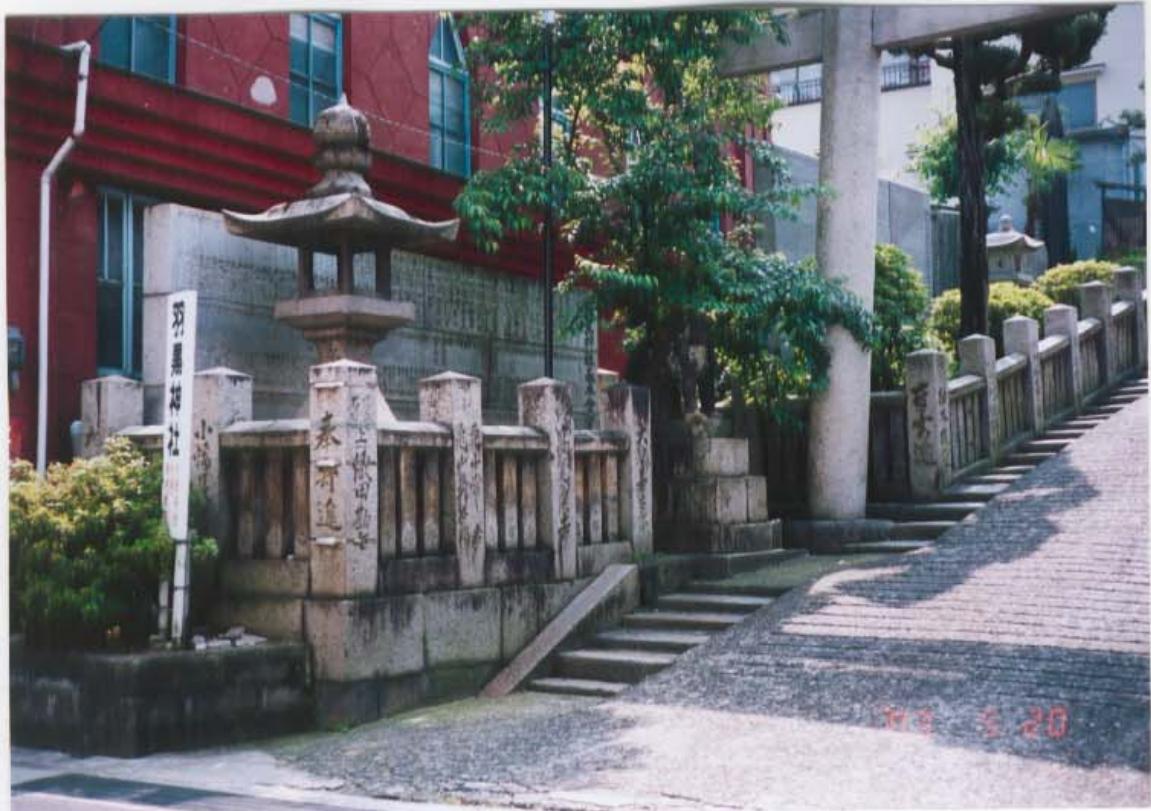
(1) 13ページ上の写真は表参道上段の玉垣・注連柱を見通して羽黒宮拝殿の東側面を望む

②上の写真は表参道入口南側の玉垣で、13ページ下の写真・表参道入口北側の玉垣と対になる。

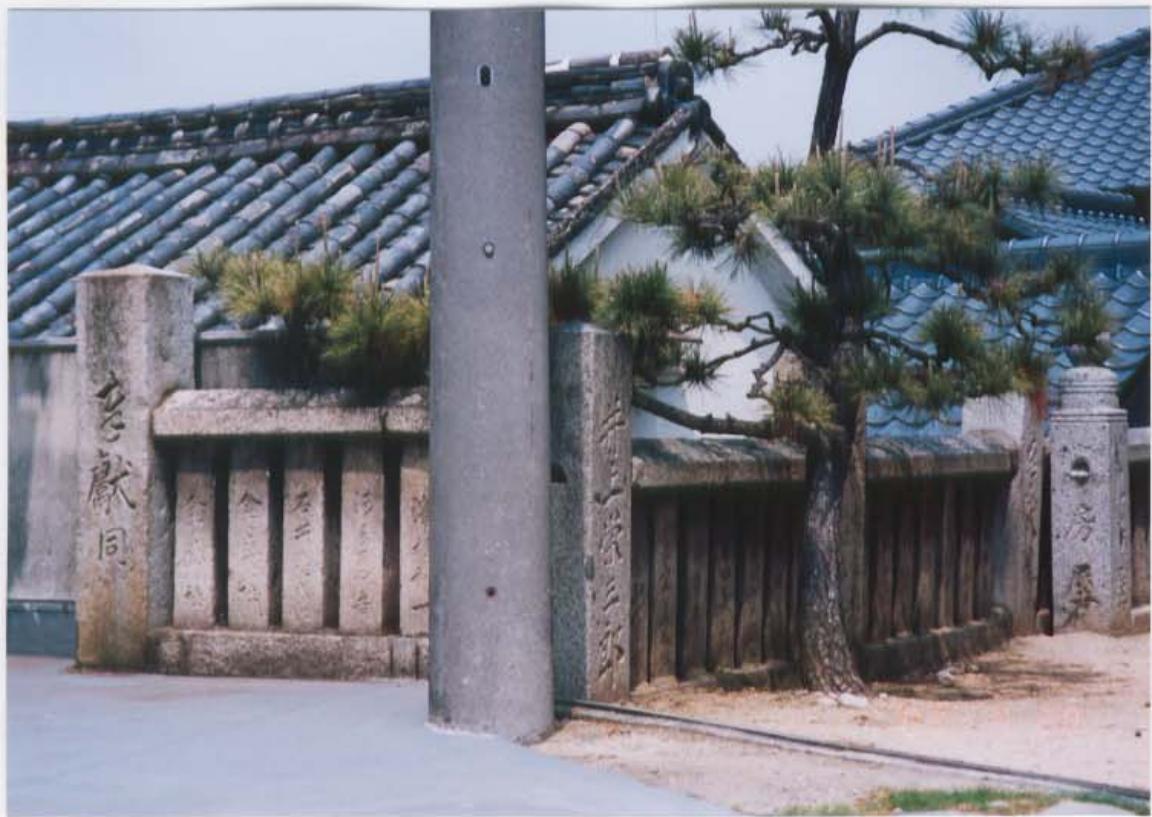
上の写真は境内北・神庫前の剣先型親柱の玉垣列……写真中央の電柱そばの井上榮三郎の名が見える親柱に△の影が見える(右上図参照)が、かつては玉垣は左折せず、井上榮三郎名の親柱から一直線に延びていたと考えられる。

同じことが上の写真右端・房屋の文字が見える親柱にも笠石のホゾ穴跡が見える。これは下の写真の擬宝珠親柱の玉垣列の左端に当る親柱である。この玉垣列のすぐ後ろにはコンクリート製の外壁が巡らされていることから考えて、後からここへ移動して据え置いたものと思う。

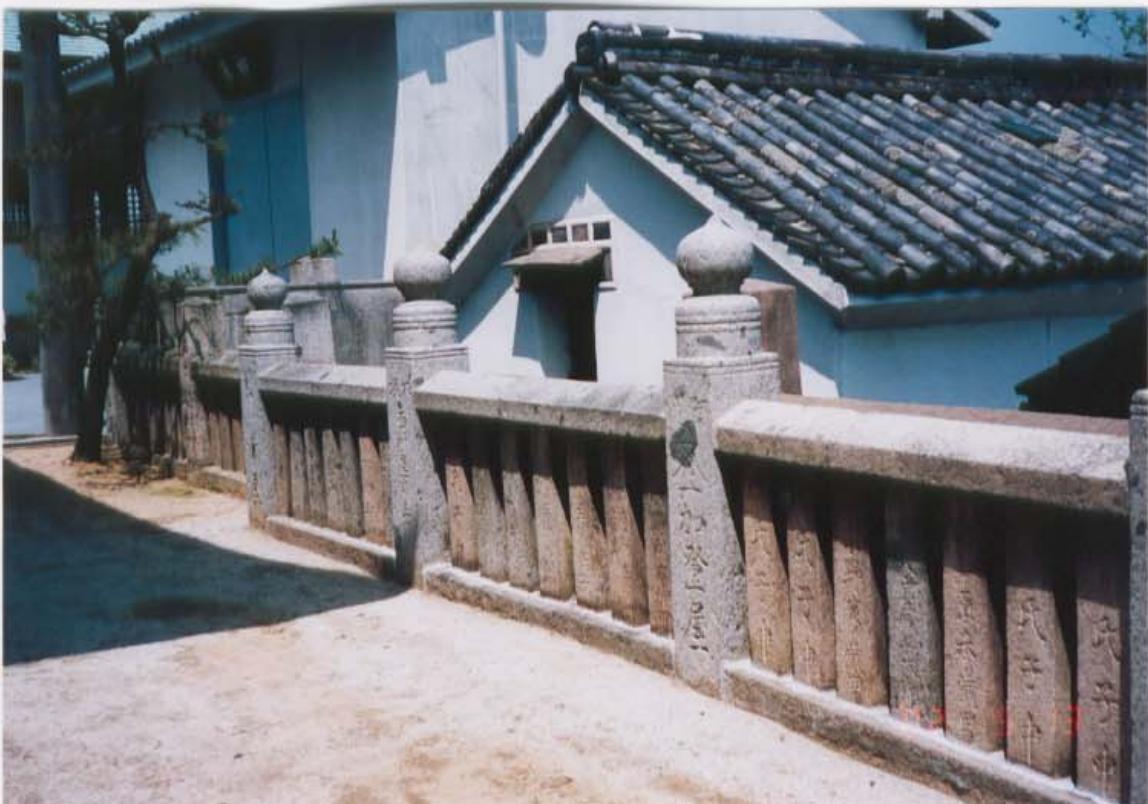
本殿の裏手に当る境内北の擬宝珠親柱の玉垣列……かつては背面参道にあつたものではないかと思う。

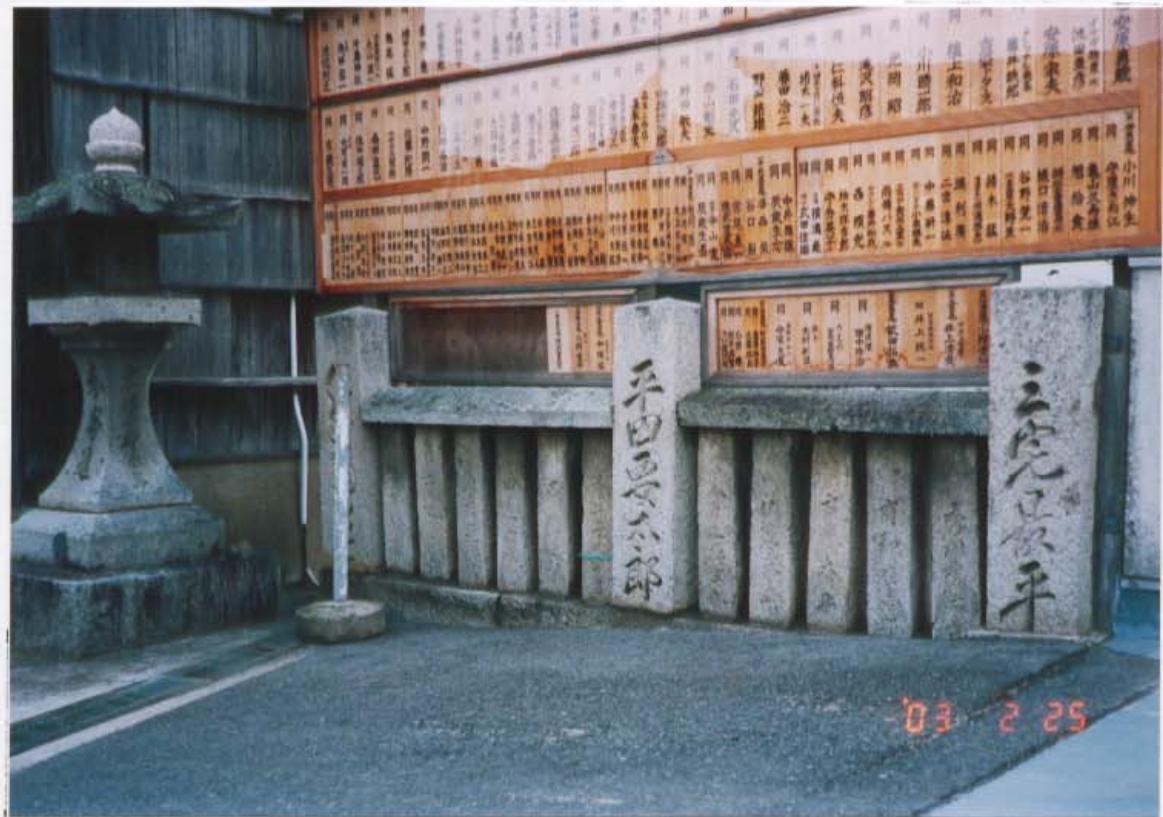
絵馬堂兼休憩所の両脇にわずかに残る剣先型親柱の玉垣列

上の写真の玉垣列の右方向に、かつては玉垣が連なり延びていたと思われる。その玉垣が下の写真の玉垣列ではなかったかと想像している。

剣先型親柱に刷られた文字の大きさや形、刷りが深く豪快な感じが似通っていることから推測してみた。境内西側……現在駐車場と化した付近に並んでいたのではないかと考える。建立の年代は不明であるが明治4年か同5年ごろではないかと推測している。

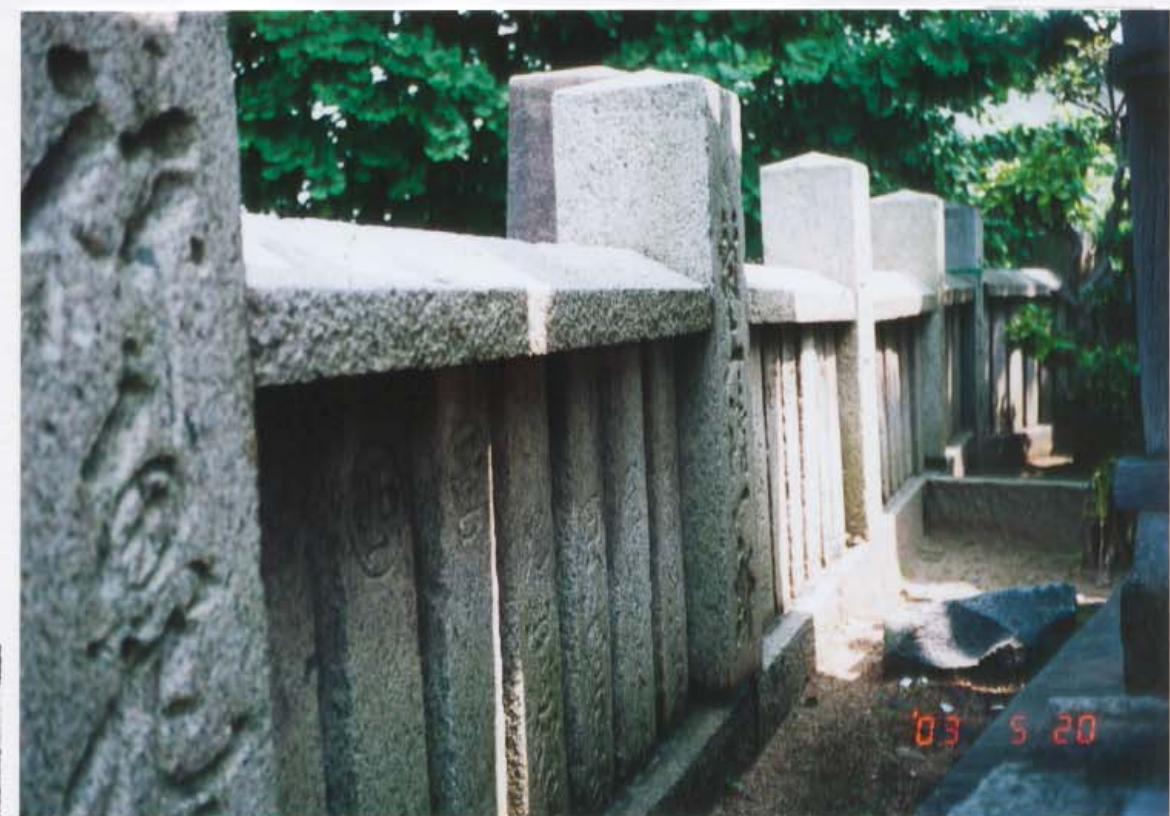
熊田神社の裏手にかくれるようにな  
ぶ剣先型親柱の玉垣列

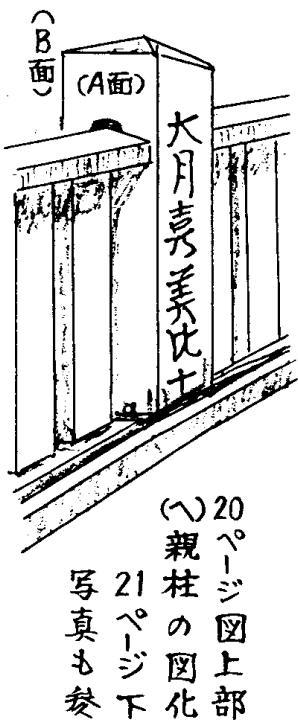
### 註記

（笠石）  
赤年八月吉祥日……A面には建立年代が刻まれて不明——残った文字と剣先型親柱の玉垣建立が明治時代に集中することが明治四辛未年と判断した。またB面（親柱背面）には笠石のホゾ穴跡が埋めてつぶされている。元来は角柱（かくばし）であつたことをうかがわせる。

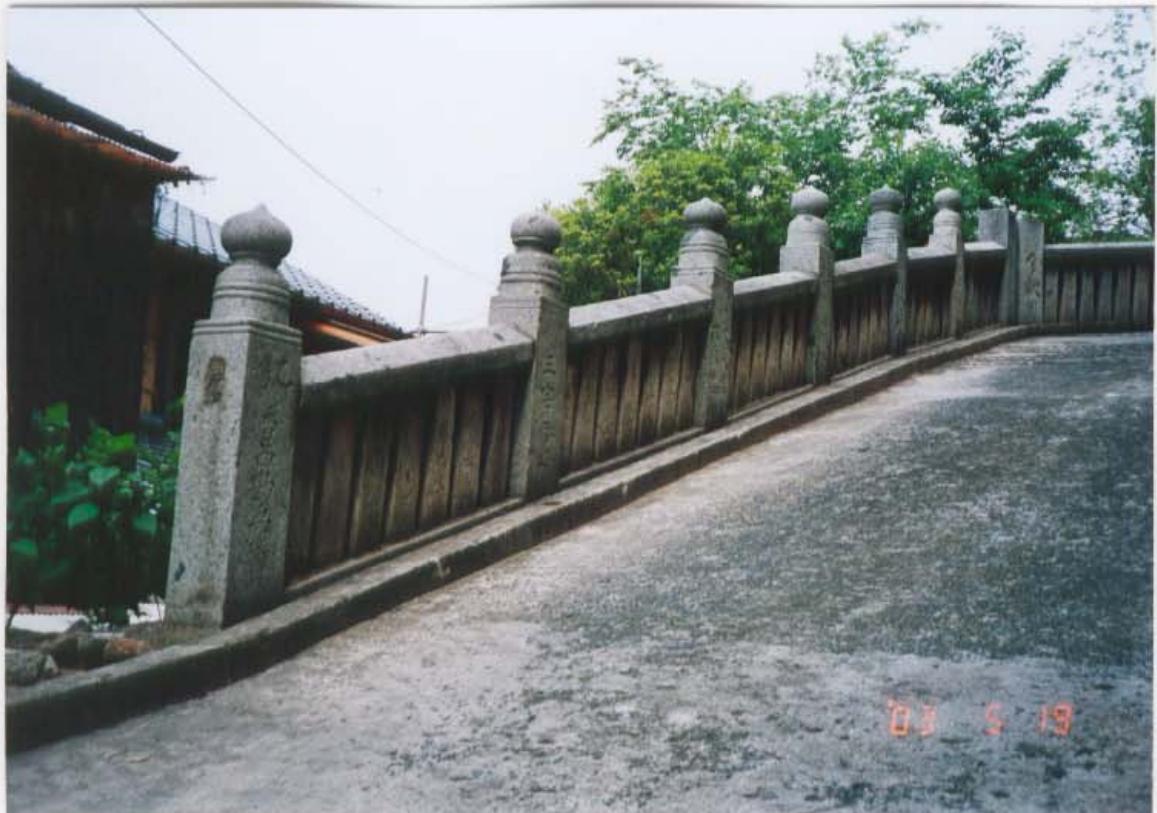
背面参道北側・中ほど擬室珠親柱の玉垣列……写真の右端玉垣が下の写真左端へ連なる

上の写真・擬室珠親柱の玉垣列はもとからこの位置にあったと考えられる。写真左端親柱に笠石のホバ穴跡が埋めつぶされているのが見える。かつては玉垣がさらに下手へ連なり住吉宮の銘がある石灯籠付近まで延びていたと思われる。

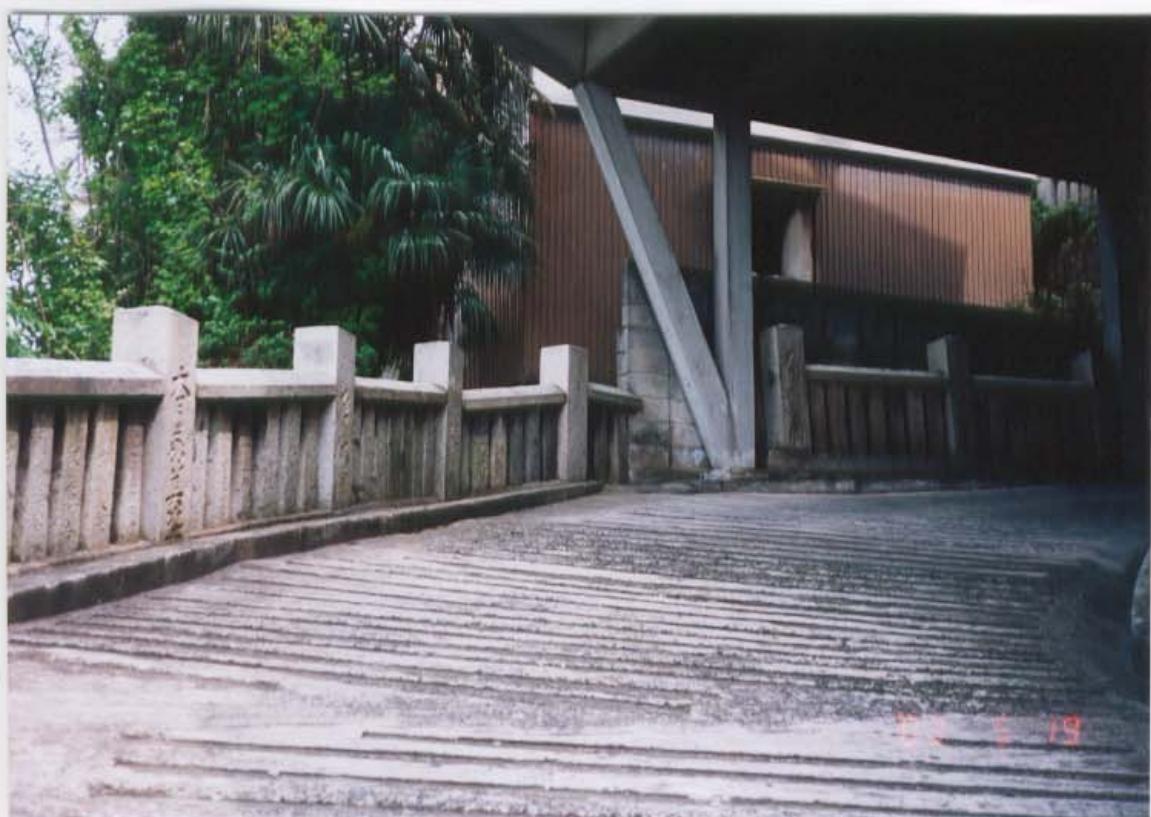
下の写真の剣先型親柱の玉垣列は、もと境内の西から北にかけてあったものが、ここへ移されたと考えられる。

玉垣の配置が北側の一方だけというのが珍しい。多分、自動車の乗り入れが便利なようにと参道を拡幅改良舗装したことで、南側の玉垣が取り払われたのであろう。(昭和45年ごろと思う)

背面参道の上部から地下道入口付  
近の剣先型親柱の玉垣列……なん  
となくさくしやくした感じ……

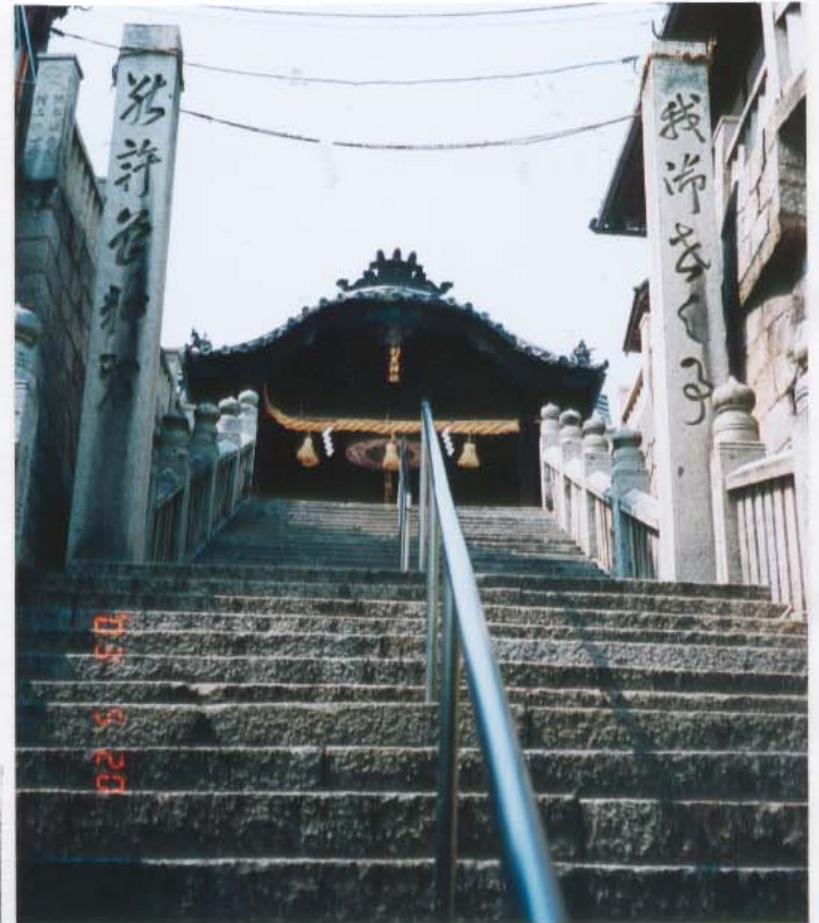
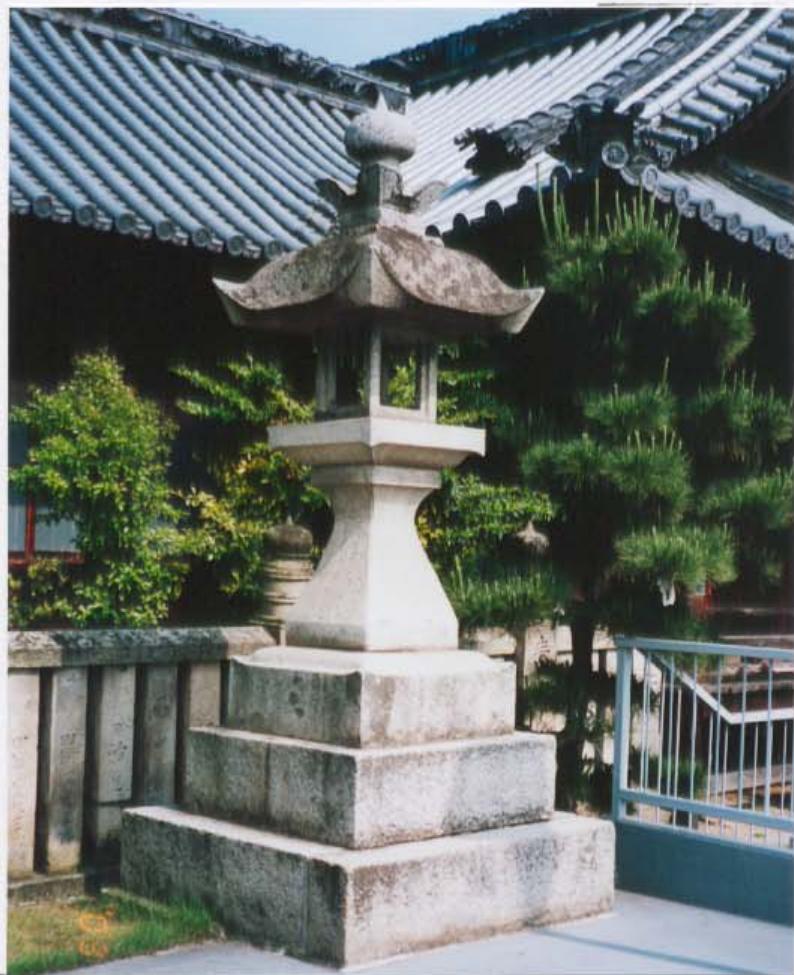
写真下・拝殿西脇にある大きな石灯籠  
天保四年己亥(一八三三)正月吉辰  
守屋要蔵積信謹達  
竟政年間(一七八九~一八〇〇)から計画着工した乙島新開  
は度々の訴訟沙汰で困難を極めた。工事の無事と  
新田完成を祈願して建立したものと想像している。

写真上・正面参道のはほどにある注連柱  
...神前に不淨なものの侵入を禁する印の  
注連縄を張るために設けられた柱(ワードジ参照)

同じような石灯籠が拝殿東脇にもあり、安永三年  
甲午(一七七四)九月吉辰、萱谷半重郎親純謹達とある。  
新町問屋西国屋萱谷氏は宝曆八年(一七五八)京都の  
仏師に青銅露坐地蔵菩薩坐像を造らせて円通寺に  
寄進している。安永元年(一七七〇)江戸の目黒行人  
坂の大火でこの地蔵菩薩が消防作業に大活躍した  
といい、当時の人は火消し和尚と呼んだという話  
が残っている。石灯籠は父の遺業にならつて一家  
の繁栄を願い寄進したのかと憶測する。

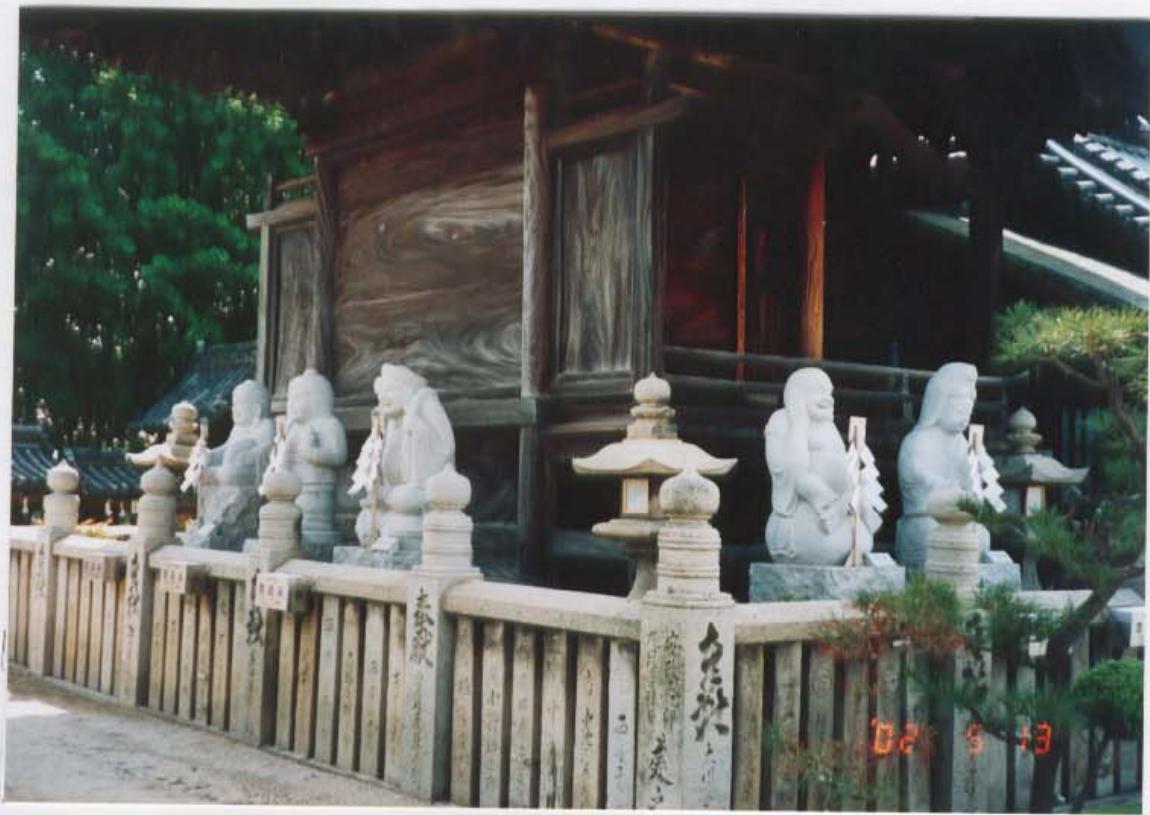
平成十年五月 ヒ福神石像建立：本殿底下に木彫  
の精巧なヒ福神の存在を知る人は少ない：今で  
は石造祠に收まり庭を借りて母屋を取つた感じ：

羽黒宮本殿の西側・背面に見えるヒ福神石像(2体は東側にあり)

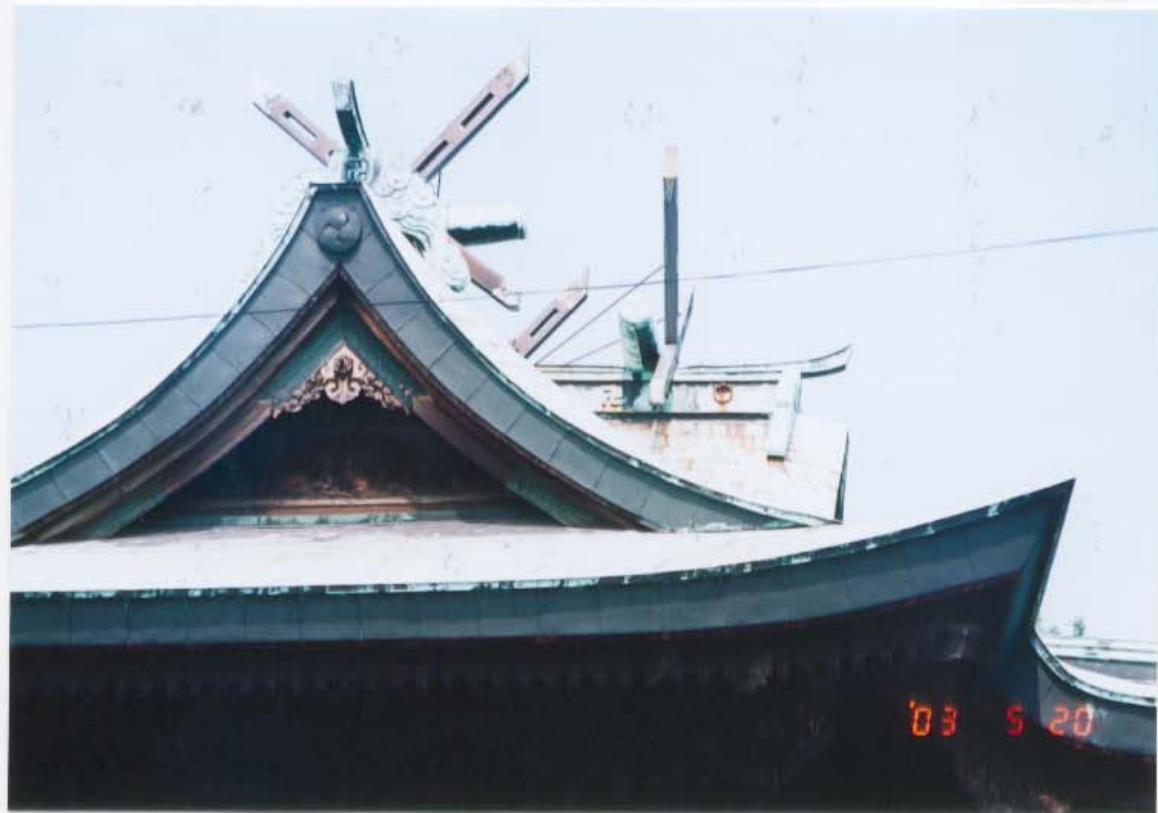
羽黒宮本殿の千木・望魚木が載る大屋根  
大屋根の棟の鬼瓦や正面の破風屋根棟に  
は卍の紋様が見える

写真上・神社建築では神殿の妻側(側面)は切妻型が多いが、羽黒宮では入母屋型で  
庇が大きく張り出し大屋根になっている。また、千木・望魚木にまじって卍紋様など神仏  
混淆がうかがえる。

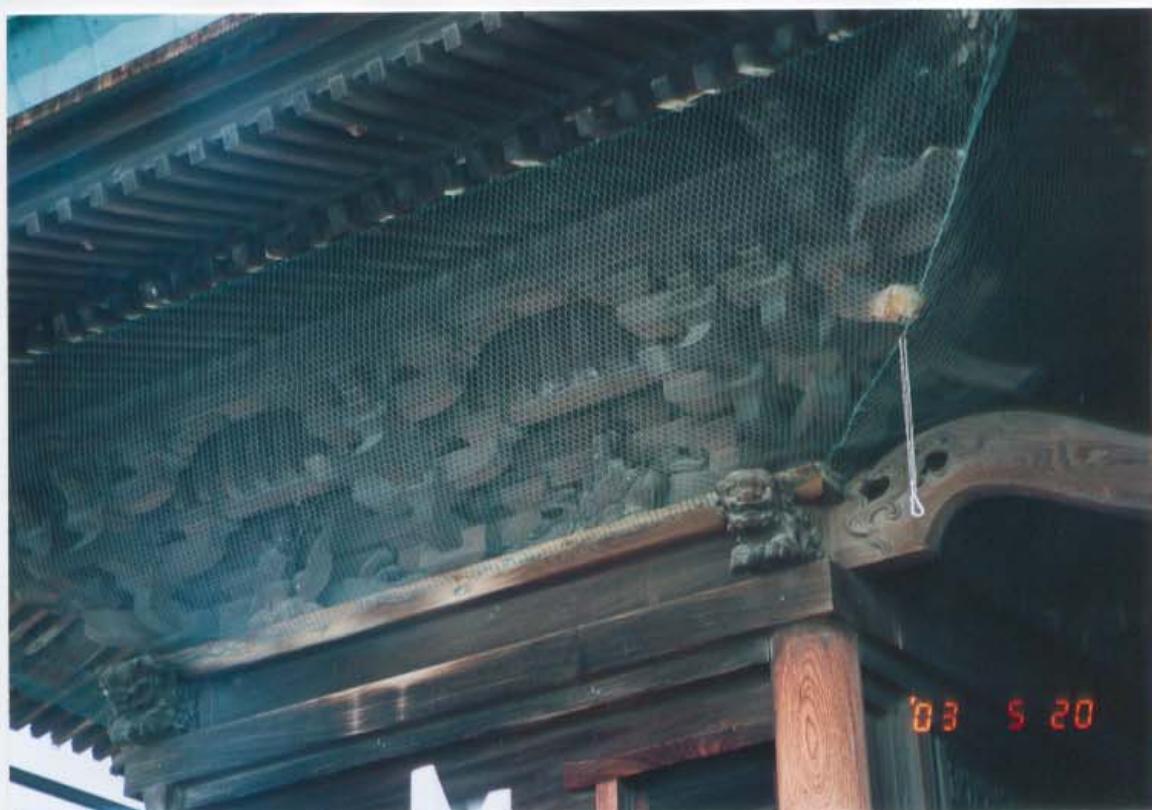
写真下・大屋根庇裏の二重繁垂木や大屋根を支えるための柱上部等の斗(ます)肘木  
(ひじき)などの複雑で緻密な組物の構造が見え、職人技のすばらしさと共に再建  
にかけた当時の人々の願いや意気込みが感じられる。

本殿大屋根を支える庇下の組物と頭貫  
と呼ばれる横木の上に七福神の一部  
恵比寿・弁才天が見える
